腐食環境に架設された鋼鉄道橋のブラスト施工試験

西日本旅客鉄道(株) 正会員 ○坂田 鷹起 長沼 洋一  
(公財) 鉄道総合研究所 正会員 坂本 達朗 極東メタリコン工業(株) 正会員 小寺 健史

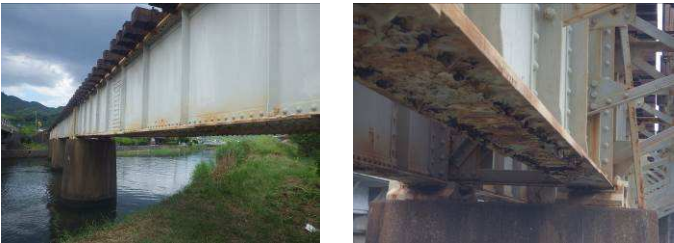
写真-2 塗膜の劣化状況

対象橋梁は、リベット構造の開床式上路プレートガーダーである。橋梁の外観、橋梁諸元・架設環境を写真-1、表-1 に示す。塗膜の劣化状況は、ウェブは比較的健全であり、下フランジ下面に塗膜の劣化、層状のさびがみられた(写真-2)。試験前の付着塩分量測定結果を表-2 に示す。雨洗効果が得られやすいウェブでは付着塩分量が小さく、下フランジ下面は大きい傾向にあり、塗膜の劣化状況と付着塩分量について相関があることが分かる。

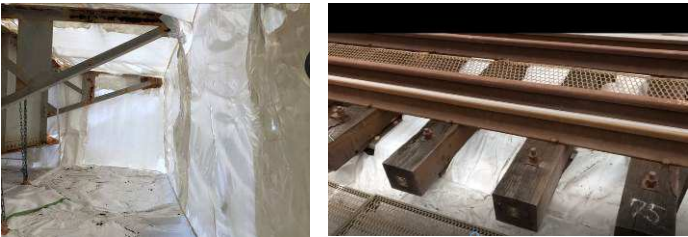
写真-3 プラスト養生状況

養生作業は全て昼間に行い、作業員 5 名で 2.5 日を要した。養生状況を写真-3 に示す。養生する際に特に時間を要したのは線路近傍の養生である。マクラギ付近では細かい隙間が生じ、細かく切ったシートの溶着や養生用ガムテープを用いることで対応した。吊チェーンの根元については、発泡ウレタンで養生を行った。

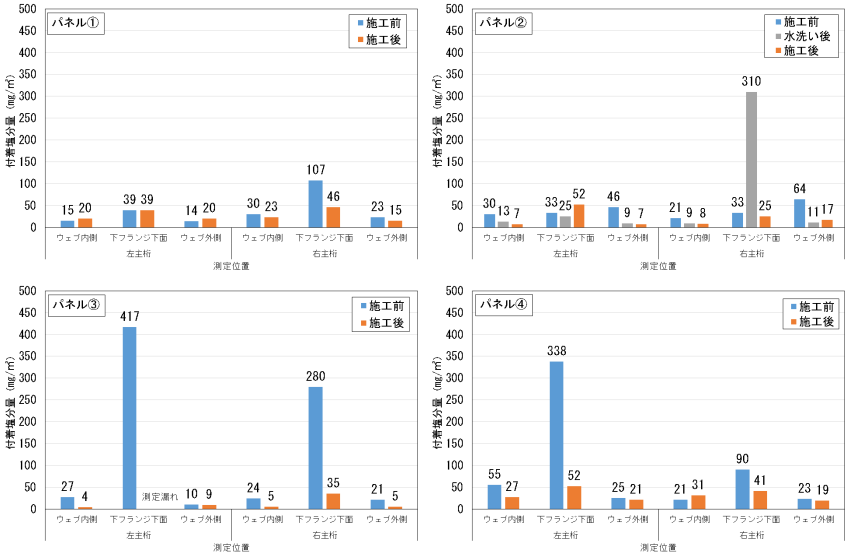
図-2 プラスト施工前後の付着塩分量

まい、水洗いしても洗い落とすことができず再度ブラストを行ったためである(写真-5)。ブラスト後の付着塩分量を図-2 に示す。パネル①の乾式ブラストのみの施工箇所については、施工前は下フランジ下面で最大 107mg/m<sup>2</sup>であったが、ブラスト後は 46mg/m<sup>2</sup>まで低減されていた。パネル④の湿式ブラストした箇所についても、下フランジ下面で付着塩分量が最大で 338mg/m<sup>2</sup>であったが 52mg/m<sup>2</sup>まで低減されていた。全てのパネルでブラスト後は付着塩分量が 50mg/m<sup>2</sup>程度まで低減されていた。
