複数の金属溶射工法で防食された橋梁群の経年変化調査

福岡北九州高速道路公社 正会員 ○二村大輔, 非会員 香川祥大
土木研究センター 正会員 三浦正純, 片山英資, 中島和俊

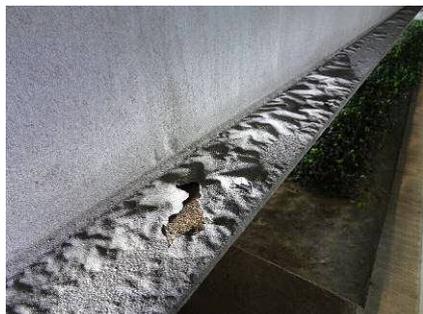
下フランジ上面(写真-1)や、外桁の下フランジコバ面(写真-2)といった水の供給を受けやすい(濡れ時間が長いと想定される)部位において、皮膜の浮きや剥離が発生している。浮き皮膜下(写真-3)には白色結晶の析出が認められる。また、鋼表面は高pH状態となっており、腐食はほとんど進行していない。このような皮膜浮き、剥離は、程度の差はあるものの3工法ともに発生しており、擬合金溶射特有の劣化症状の可能性がある。

写真-1 皮膜浮き・剥離

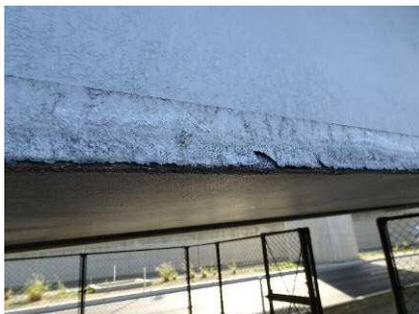
写真-2 コバ面の皮膜剥離

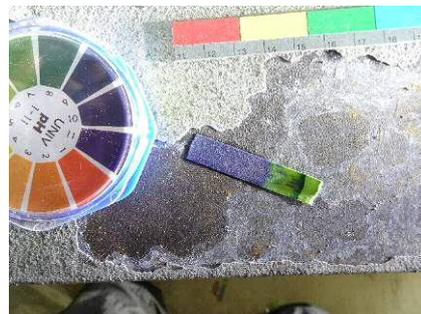
写真-3 浮き皮膜下の高pH状態

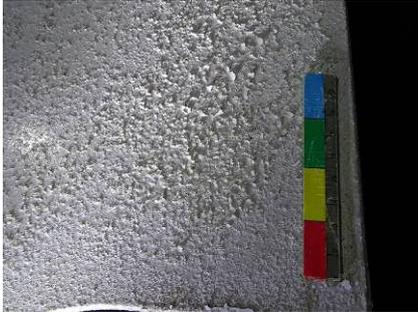
溶射皮膜上の封孔処理剤層の剥離(写真-4)という表面劣化事象が認められる。封孔処理剤の種類によらず、また、一次封孔処理のみの場合においても発生している。断面のSEM観察では、溶射皮膜上の封孔処理被膜層が脱落(剥離)した箇所を確認できる。脱落してはなくても、微細なひび割れが発生(写真-5)しており、今後も脱落(剥離)が継続すると予想できる。封孔剤の剥離以外に、表面に細かな突起状の生成物(写真-6)が認められ、垂直面に比べて水平面の突起がやや大きい。

写真-4 一次封孔処理皮膜の剥離

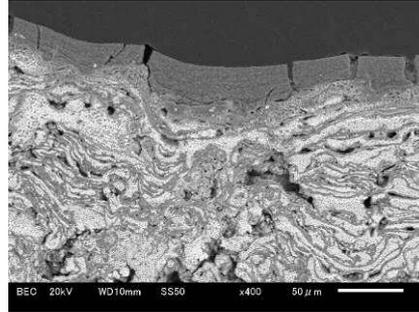
写真-5 皮膜表面のひび割れ

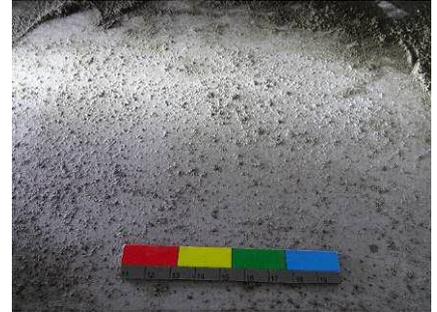
写真-6 水平面の突起状生成物

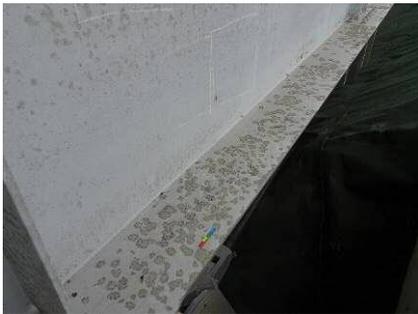
黒い斑点状の変色が広範囲に発生(写真-7)している箇所が認められた。黒色部(写真-8)は小さな突起の集合体となっている。ただし、このような劣化症状は1か所のみであった。内桁など、他の箇所においても突起の集合体(写真-9)が認められたが、黒変斑点部に比べると突起が大きく、生成過程が異なるように思える。

写真-7 黒斑が発生した外桁

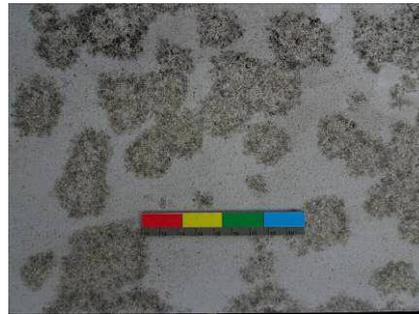
写真-8 黒変した微小突起集合体

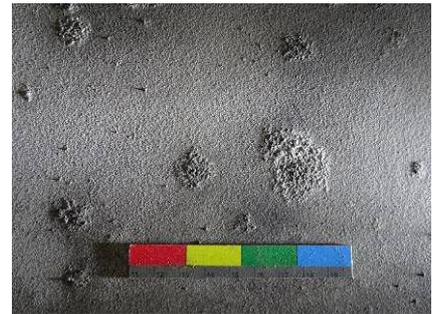
写真-9 内桁水平面の突起集合体

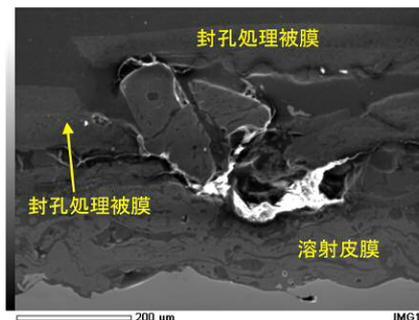
内桁の突起集合体が生成している箇所から採取したコア断面(写真-10)を見ると、封孔処理被膜と溶射皮膜層の間に、アルミニウムの酸化物と思われる大きな塊(写真-11)が認められた。この塊の成長により、封孔処理被膜が押し上げられているように見える。この塊がどのような過程で生成したかについては、今後の検討が必要である。しかし、突起下の溶射皮膜は周囲と差は認められず、突起が溶射皮膜そのものに影響を与えてはいないようである。

写真-10 突起部断面のSEM像

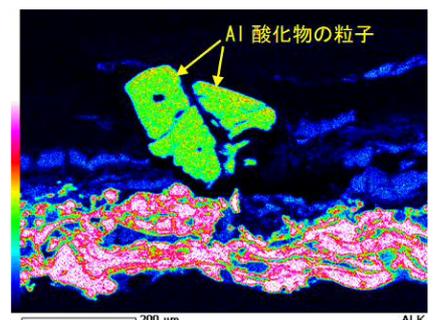
写真-11 突起部断面のAl分布
