H28.8音更川出水による護岸被災形態と数値解析による被災過程の推察

(株) 北開水工コンサルタント 正会員 ○油川 曜佑
 (株) 北開水工コンサルタント 近江 裕之
 (株) 北開水工コンサルタント フェロー会員 長谷川 和義
 (株) 北開水工コンサルタント 正会員 新庄 興

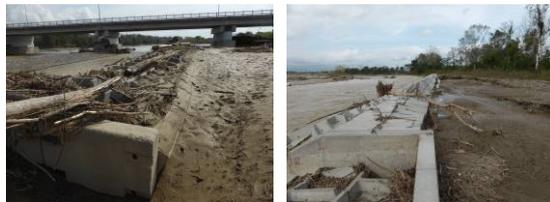
(ケース1) 護岸背面土砂洗掘による護岸法覆流出

端部洗掘を受けずに蛇行流が高水敷に乗り上げ、背面土砂洗掘が発生し、被災したと考えられる。護岸の損傷は概ね天端から1m以内の範囲が損傷しているが、そこから下部の法面や法覆基礎、根固の損傷は確認されていない。

写真1 ケース1における被災状況

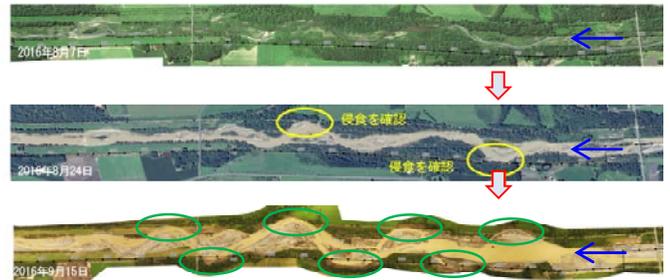
北海道では、平成28年8月17日から31日までの2週間に3つの台風上陸、1つの台風の接近により道東を中心に記録的な大雨となった。十勝川水系音更川上流部の西上橋から上士幌橋付近の約4.6km区間においては、流路変動により大規模な側岸侵食が起こり^{1,2)}、堤防の流出や護岸破損等の被害を受けた(図1)。堤防は7箇所で決壊破損し、河岸侵食幅は最大で215m程度¹⁾に達した。一方、低水護岸は両岸5,900m程度に亘って施工されていたが約50%が被災した。

図1 H28.8出水における音更川上流河道変化

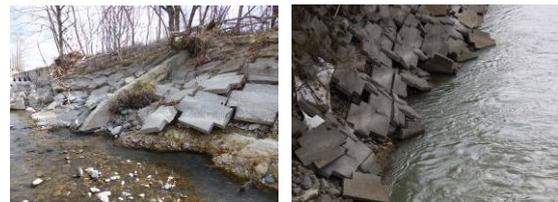
(ケース2) 護岸下部の流出

護岸の下部が流出し、流出箇所から背面土砂の吸い出しが発生し、被災したと考えられる。この変状が発生している箇所は根固工が設置されておらず、突込形式の連節ブロックでの発生若しくは根入れ深が浅いと推測できる。

写真2 ケース2における被災状況

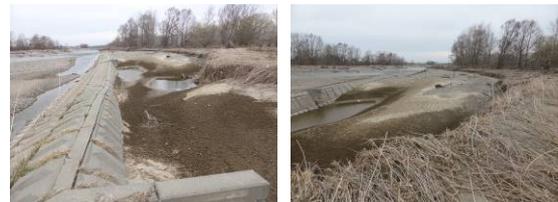
(ケース3) 護岸背面土砂洗掘による上端部から護岸法覆流出

ケース1の形態と同じ状況であるが、護岸延長が短く、天然河岸と護岸端部の接合部から流水を受け背面侵食を受けて、被災したと考えられる。

写真3 ケース3における被災状況

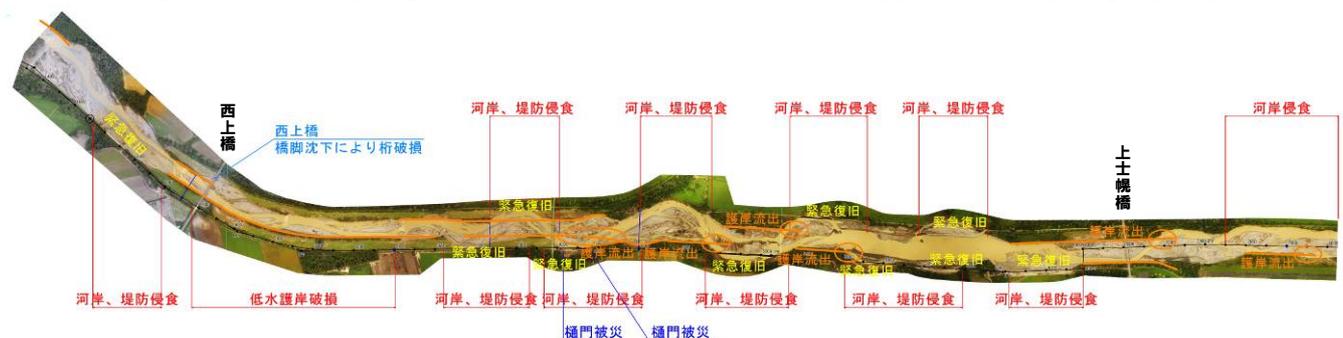
護岸被災状況の調査対象範囲は図2に示す音更川上流区間(西上橋から上士幌橋付近)とし、以下に示すように、当該区間では6箇所程度の護岸被災が確認された。

図2 H28.8出水における被災状況

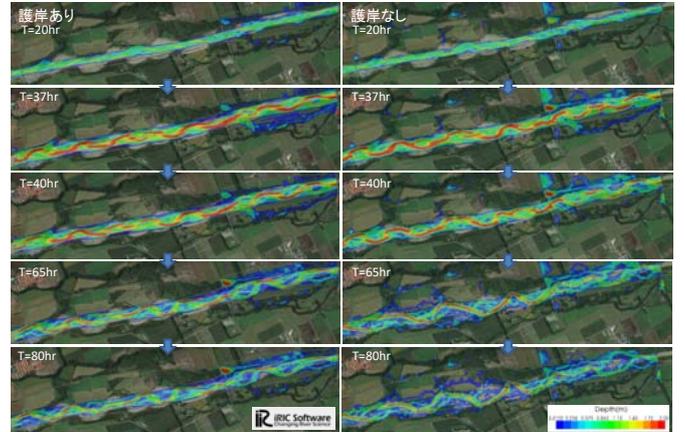
図4に護岸設定時の流路変化を水位上昇期($h=20\text{hr}$)、ピーク時($h=37\text{hr}$)、水位低減初期($h=40\text{hr}$)、水位低減中期($h=60\text{hr}$)、水位低減後期($h=80\text{hr}$)の時間帯で示した。同図には護岸設定なしの計算結果を比較した。

その結果、護岸設定有無によらず水位低減期に蛇行が発達し河岸侵食が進行する定性的傾向を再現した。一方、護岸設定時は護岸なしと比較し、流量低下時に発生する河岸侵食の振幅が抑制される傾向にあった。

図4 護岸設定有無における流路変化比較

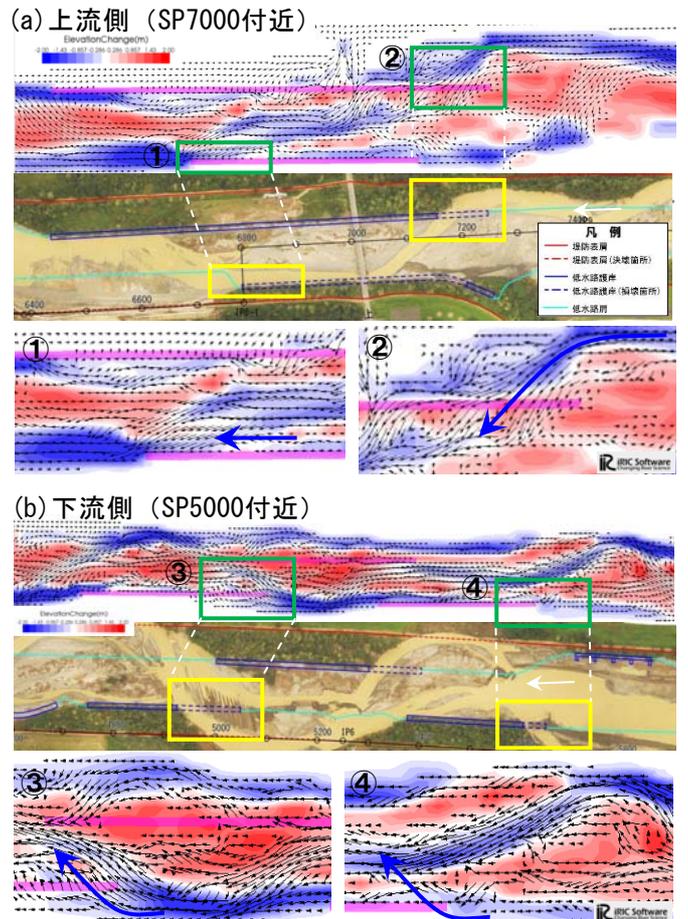
図5に護岸設置付近の水位低減後期($h=80\text{hr}$)における流向と河床変動量を示した。図には実際の護岸の設置位置と被災箇所(点線)を示した。また、護岸設置付近①~④の計算結果を拡大して示した。

その結果、②~④地点では蛇行発達に伴い流向が変化し、河岸侵食箇所から護岸方向に向かった。また、護岸外側の河床は洗掘傾向にあった。これは上記、護岸被災ケース3に該当すると考えられ、実際の洪水時には背面土砂の洗掘により護岸が被災したと推察される。一方、①地点では流れは概ね護岸に沿い、護岸内側の河床は洗掘傾向にあった。これは上記、護岸被災ケース2に該当すると考えられる。これより、今回の計算によっても護岸流出の定性的傾向を推察できたものと思われる。

図5 護岸設定付近における流向と河床変動量

今回の護岸被災で見られたように背面洗掘による護岸被災抑制するには平坦部の長さ等に留意する必要があると思われる。そのため、今後は数値計算等により、妥当な長さや埋戻方法等について検証していきたい。
