## 簡易動的コーン貫入試験による宮崎県北川の被災メカニズム解明

名古屋工業大学 学 〇高辻 理人 正 前田 健一  
学 西村 柁哉 学 牧 洋平  
愛媛大学 正 岡村 未対

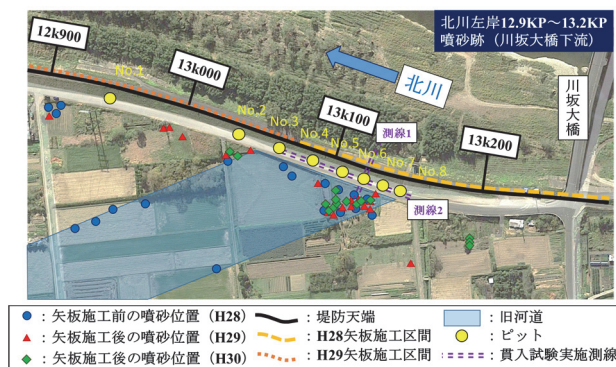
図-1 調査地点概要図

この地区では、平成 28 年度及び 29 年度には被災後に順次矢板が施工されている。図-1 に示すように矢板の施工前後で、噴砂の個数や発生位置に変化が見られる箇所

と見られない箇所があった。具体的に、12.9～13.0KP 付近では平成 29 年度に矢板を施工したことによって、平成 30 年度においては平成 28 年度から繰り返し発生していた噴砂が抑制された。一方で、13.1KP 付近では平成 28～30 年度を通して矢板施工前後で噴砂の発生箇所や被災規模に大きな変化は見られない。このように矢板の施工によって噴砂が抑制された箇所と抑制されない箇所があった。また、噴砂は旧河道で発生している傾向があり、旧河道箇所が発生した噴砂は矢板施工後も抑制されていないものが多い。本地点では矢板は表法尻箇所から一様に深度 13m まで施工してあるが、旧河道箇所では被害を低減できていないため、被害を低減させるために必要な矢板の根入れ長は周辺地盤の特性により変わってくると考えられる。今後は周辺地盤の特性を考慮したうえで矢板の

根入れ長について定量的に評価していく必要があると考えられる。

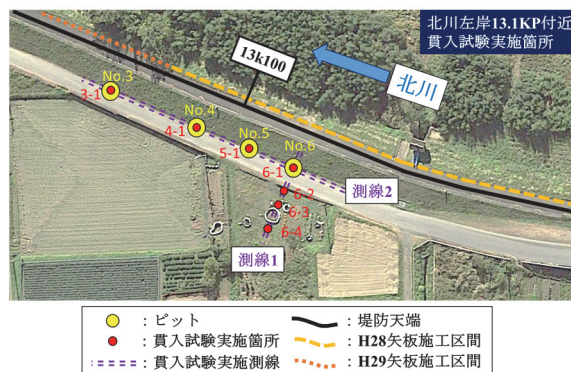
図-2 貫入試験実施箇所

図-1 に調査地点概要図（噴砂情報や地形情報は土木研究所提供<sup>1)</sup>）、図-2 に貫入試験実施箇所を示す。調査地点は北川左岸 12.9～13.2KP の川坂大橋下流地点である。同地点では噴砂が多数発生していた。調査では図-1 中の各ピットで貫入試験を実施したが、本論文では同調査で実施した貫入試験の一部のみ記載している。試験は堤内地において噴砂が集中的に発生した箇所周辺（測線 1）および裏法尻下部（測線 2）で実施した。また、裏法尻下部においては基礎地盤を覆うアスファルトおよび蛇籠を撤去し試験を実施している。なお、簡易動的コーン貫入試験機は質量 5kg のハンマーを 50cm の高さから自由落下させ原位置における土の貫入抵抗を換算  $N$  値  $N_d$  として求める装置である。 $N_d$  は  $N_d = 10 \times (\text{打撃回数}) / (\text{貫入量})$  で算定する。先端コーンの直径は 25mm である。

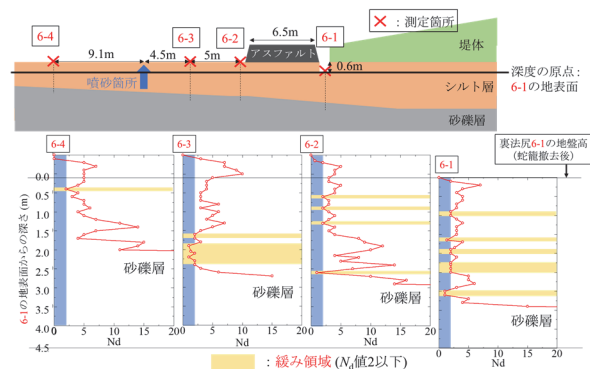
図-3 貫入試験結果と断面概要図  
(測線 1 堤防横断方向)

13.1KP 付近の堤内地では法尻から 30m 程度離れた箇所で多数の噴砂が発生した。同地点において基礎地盤内の緩みを把握するために、堤内地の 3 箇所と裏法尻の 1 箇所、計 4 箇所（測線 1）で貫入試験を実施した（図-2 参照）。図-3 に同地点における貫入試験結果および断面の概要図を示す。なお、深度の原点は蛇籠撤去後の裏法尻 6-1 における基礎地盤地表面である。また、相対的に  $N_d$  値が小さい領域（ $N_d$  値 2 以下）を緩み領域と定義し整理している。図よりいずれの地点でも基礎地盤内に緩み領域が確認された。特に、噴砂発生箇所に最も近い 6-3 では深度 2.0～3.0m に局所的な緩みが生じており、噴砂に伴う土粒子の流出によって形成された緩み領域であると考えられる。また、同地点では噴砂が発生した周辺の堤内地のみならず裏法尻下部にも緩みが生じていることが確認された。模型実験においても、裏法尻の基礎地盤から堤外側へ緩みが進展することでパイピングに至ることが明らかになっており<sup>2)</sup>、現地においても同様の現象が発生していた可能性がある。

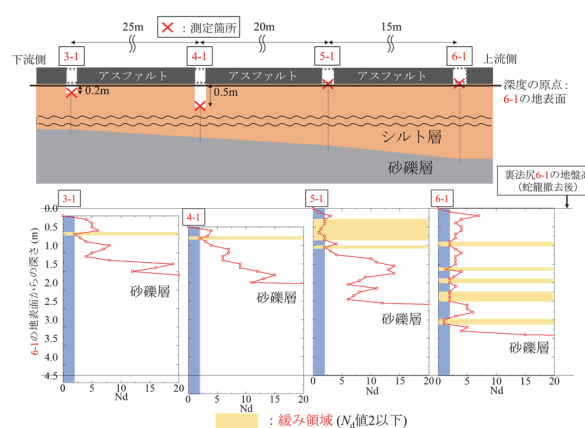
図-4 貫入試験結果と断面概要図  
(測線 2 堤防縦断方向)

堤内地において噴砂が集中して発生した箇所と発生しなかった箇所における堤防裏法尻で貫入試験を実施し、緩み領域の有無を比較した。図-4 に同地点における貫入試験結果および断面概要図を示す。4 箇所のうち最も上流側の 6-1 については 3.2 で記載した裏法尻における貫入試験結果と同一のものである。なお、深度の原点は蛇籠撤去後の裏法尻 6-1 における基礎地盤地表面である。また、相対的に  $N_d$  値が小さい領域（ $N_d$  値 2 以下）を緩み領域と定義し整理している。図より堤内地において噴砂が多数発生した地点に近い 5-1、6-1 では 3-1、4-1 と比較して多くの緩みが確認された。特に 6-1 においては深度 3.0m において貫入抵抗がほとんどない（ $N_d$  値 1 以下）極めて緩んだ箇所が存在していた。また、試験結果より下流に向かうほど砂礫層が浅く分布していることがわかる。一般的に透水層を覆う難透水層の層厚が薄いほど噴砂は発生しやすく、パイピングは進展しやすいが<sup>2)</sup>、今回噴砂が多数発生した箇所は、下流箇所と比較して被覆土層が厚かった。同地点の噴砂は旧河道と隣接する地盤との境界で発生している傾向があるため（図-1 参照）、境界部分が行き止まり構造と同様の働きを示したと考えれば、被覆

土層の厚さではなく行き止まり構造に起因し噴砂が発生した可能性がある。
