## 平成 30 年 7 月豪雨による高知自動車道 立川地区土砂崩落の素因・誘因およびメカニズム

西日本高速道路エンジニアリング四国 正会員 ○伊藤 博信  
西日本高速道路 正会員 平山 浩司  
西日本高速道路エンジニアリング四国 正会員 内田 純二

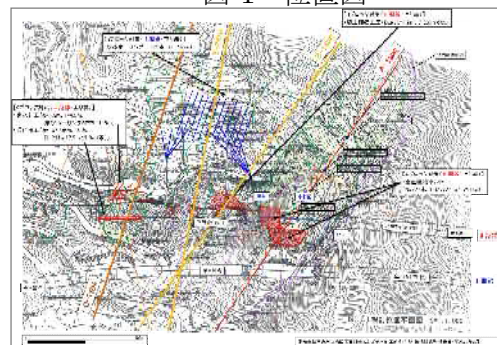
図-2 建設時の対策工平面図

立川地区では、図-2 に示すとおり I 期線の調査時から A～C 合計 3 ブロックの地すべりブロックを確認しており、A ブロックではトンネル坑口直上の不安定化対策と尾根全体のすべりに対して垂直縫地ボルトを、B ブロックでは橋脚基礎掘削時の安全率低下に対して切土補強土工と、工事用道路の地下水位低下対策として水抜ボーリング工、C ブロックでは II 期線の盛土施工にともない軽量盛土工（FCB）+抑止杭工+集水井工を施工している。

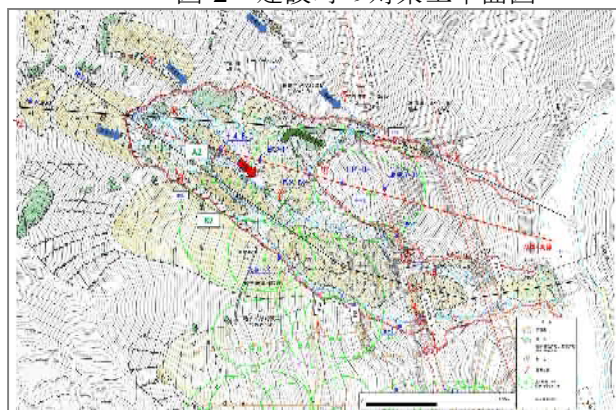
図-3 現地調査結果平面図

今回の土砂崩落は、既往地すべりブロックのうち A2 ブロック付近で発生した。

土砂崩落は、幅約 90m、延長約 320m（崩落域約 150m、堆積域約 170m）、変状面積約 20,000m<sup>2</sup> の範囲で発生している。また、過去の航空レーザ測量データと崩壊後の UAV 測量データの標高差分から求めた崩落土砂量は 45,000m<sup>3</sup> となり、そのうち 25,000m<sup>3</sup> の崩落土砂が立川川下流に流出したこととなる。

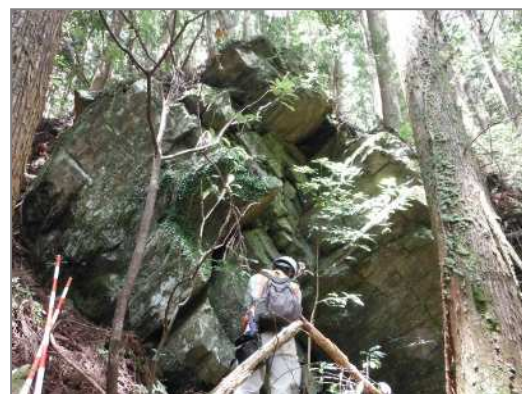
写真-1 高角度開口節理 岩盤

- 1) 崩積土が約 10m の層厚で存在していた 1)。
- 2) 難透水層となり得る軟岩が浅いところから出現し、上位の崩積土中の地下水位が上昇しやすかった。
- 3) 後背地に高角度開口節理のある岩盤が存在し、雨水が地下に浸透しやすかった (写真-1)。

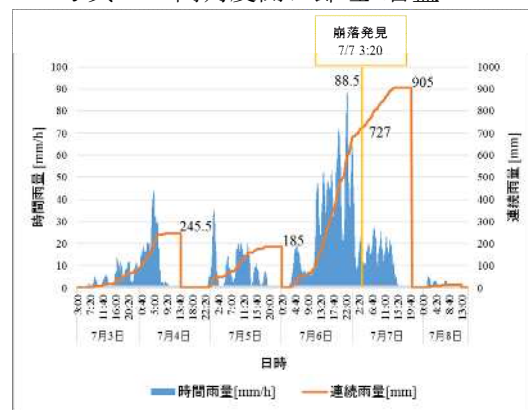
図-4 崩壊時の降雨量

土砂崩落の発見は 7 月 7 日 3 時 20 分である。図-4 に示すとおり崩落箇所より北方 2.5km の雨量観測局の雨量データから土砂崩落の誘因は、連続雨量 727mm、時間最大雨量 88.5mm の集中豪雨であった。また 50mm/hr 前後の降雨が 12 時間継続したことも大きな誘因である。

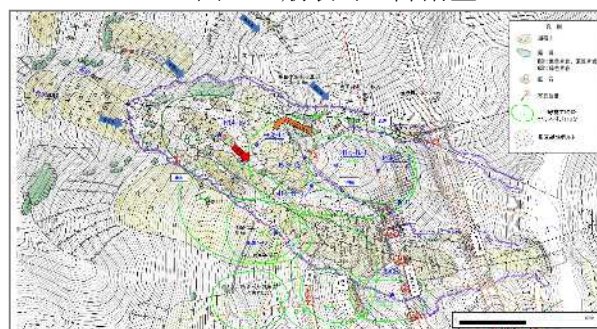
図-5 土砂崩落平面図

- 1) 後背地にパイピングが発生し表流水が崩積土内に流入した。
- 2) 崩積土内部の地下水位が上昇して、透水層（崩積土）と難透水層（軟岩）の境界付近の間隙水圧が上昇した。
- 3) 一番の弱部である頭部から南沢の崩落が発生した。
- 4) こぼれた土砂が北沢に流入し、南沢 5m、北沢 1m の段差を形成した。

崩壊後の状況として、A ブロックの中斜面は垂直縫地ボルト等の効果から崩壊しなかった。B ブロックでは町道の影響を考慮した切土補強土工や水抜ボーリング工の施工が効果的だったが、南沢末端の未施工範囲が崩壊した。

C ブロックでは大口径深礎工や集水井工+抑止杭工+軽量盛土工 (FCB) の効果により崩壊は生じなかった。

今後は、素因や誘因および土砂崩落メカニズムを基に、崩落土砂撤去、のり砕工、水抜きボーリング、土砂流出に対する防護対策を順次進めていく予定である。
