平成30年7月豪雨による高知自動車道立川橋の橋梁流出メカニズムの推定

NEXCO 西日本コンサルタンツ株式会社 構造技術部 正会員 ○難波 正幸
 西日本高速道路株式会社 四国支社保全サービス事業部 正会員 中原 浩昭

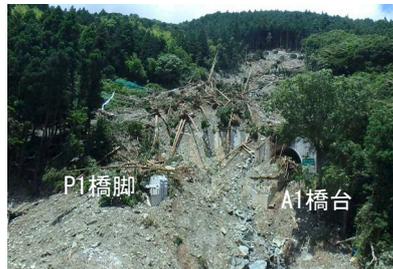
平成30年7月豪雨による区域外からの土砂崩落に伴い、高知自動車道(上り線:大豊IC~新宮IC)立川橋の上部構造が流出した(写真1)。立川橋は平成20年に竣工した橋長63.5mのPRC3径間連続3主桁橋である。下部構造形式は段差フーチングを有するRC逆T式橋台及びRC壁式橋脚、基礎形式は斜面上の深礎基礎(φ2.5m×2本、L=9.0~14.0m)である。本稿は、立川橋の被災時の現地状況から推定した上部構造の流出メカニズムについて報告するものである。

写真1. 土砂崩落による立川橋の流出

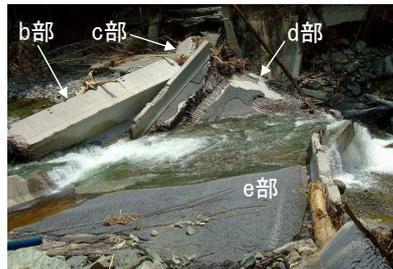
上部構造の流出状況を図1及び写真2に示す。A1-P1径間の中間部からA2までの大部分(b~f部)が下り線の千本川橋P4-P5間をすり抜け、立川川内に流出した。P1-A2部(d, e部)は、ほぼ一直線に河川方向に流出し、P1支点部よりA1側(b, c, f部)は折れて180度回転し、e部分の横に埋没している。また、A1-P1径間のA1から約7mの部分(a部)が、千本川橋のP4橋脚横で、約8mの倒木を含む土砂に埋もれた状態で発見された。

写真2. 立川川に流出した上部構造

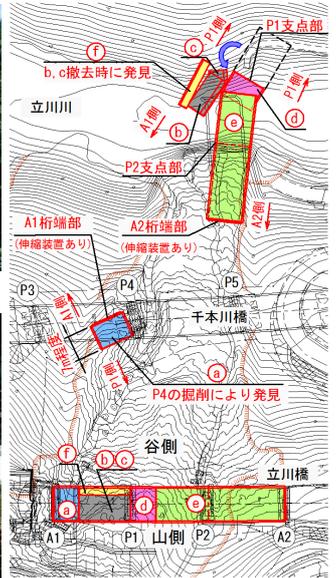
図1. 立川橋の流出状況図

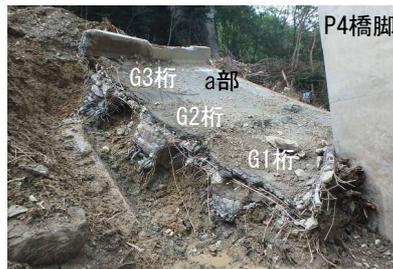
写真3、写真4にa部破壊断面の状況を、図2にPC鋼材配置図と主桁破壊位置を示す。a部の破壊断面において、主桁下面に配置されたPCケーブルは引張による破断、鉄筋は重ね継手部の抜け或いは引張による破断が確認された。PCケーブル及び鉄筋の破断状況より、主桁下面側が引張になる曲げモーメントが生じたと推定される。

写真3. a部分の破壊断面状況

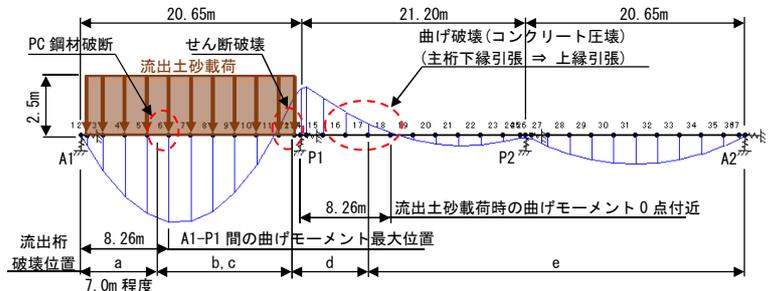
A1-P1径間の橋面上に崩落土砂等(単位体積重量 $\gamma=19\text{kN/m}^3$)が堆積したと仮定して、主桁の状態を弾性解析により求めると、土砂高2.5mでA1-P1径間のPC鋼材が破断強度に達する。また、P1支点部のA1側がせん断破壊に至り、P1-P2径間のP1側で主桁下縁引張範囲が上縁引張となり圧縮側コンクリートの圧壊による曲げ破壊が生じる(図3)。これらの破壊位置は図2に示す実際の主桁破壊位置とほぼ一致している。

図3. 流出土砂載荷時の曲げモーメント図及び破壊位置

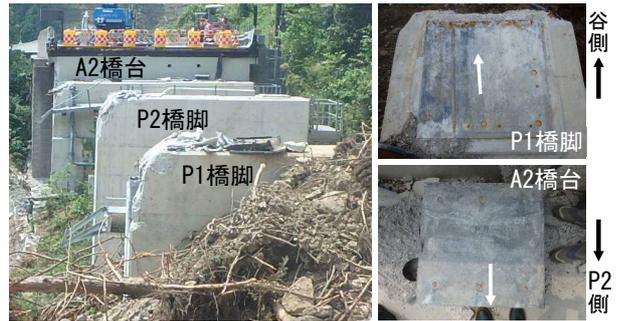
各下部構造の谷側の天端部に、上部構造が倒木を含む土砂に押されて谷側に落ちる際に生じたと思われる局所的な損傷がある(写真 5)。損傷部は一部鉄筋が露出しているものの、過大な変形等は見られず健全性に問題はないことが確認できたため、損傷部の補修を行い再利用する。

写真 5. 下部構造の損傷状況 写真 6. 支承の損傷状況

(1) 支承の損傷状況: 支承は概ね、せん断耐力の最も小さい下杓取り付けボルトで破断している(写真 6)。上部構造が倒木を含む土砂により水平力を受け、支承が破壊したと想定される。P1, P2 橋脚では橋軸直角方向(谷側)に、A2 橋台では橋軸方向に、橋座面や残存した支承のベースプレートに上部構造流出時についたと考えられる擦過痕が見られた。

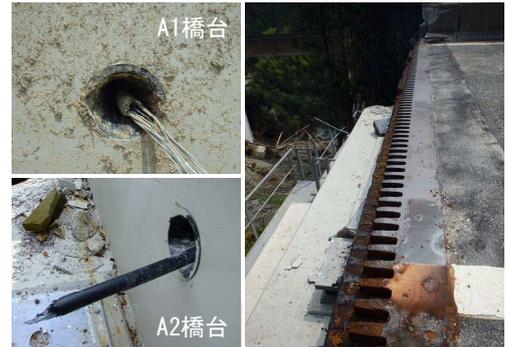
写真 7. 落橋防止構造の損傷状況 写真 8. 伸縮装置の損傷状況 (A2 橋台)

(2) 落橋防止構造の損傷状況: 落橋防止構造(PC ケーブル)は全て破断している(写真 7)。A1 側は残存した全ての PC ケーブルの折れ曲がり跡とシース管の横に残った損傷跡より、PC ケーブルが谷側に引張られながら破断したと想定される。一方、A2 側にはそのような形跡は見られず、橋軸方向への引張りにより破断したと想定される。

(3) 伸縮装置の損傷状況: A1, A2 橋台に残った伸縮装置の歯に目立った損傷は無い(写真 8)。上部構造の破壊、流出時に桁側の伸縮装置が上側あるいは下側、若しくは橋軸方向に抜ける状況となり、伸縮装置の歯に水平方向の変形が発生しなかったと想定される。

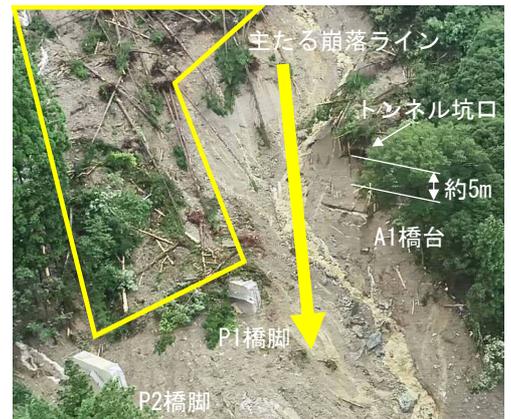
トンネル坑口への土砂等の流入状況から、架橋位置において 5m 以上の高さで倒木を含む土砂が崩落したと想定される。また、P1-P2 径間の上流部(写真 9 の□部)に倒木が残っていることや、P2 橋脚には流出土砂の痕跡がないことから、倒木を含む土砂の多くは、桁下空間が比較的小さい A1-P1 径間方向に崩落したと考えられる。土砂崩落の状況イメージを図 4 に示す。これらの流木を含む土砂が A1-P1 径間の橋面上に崩落することで上部構造を破壊すると同時に、横

写真 9. 土砂崩落の推定

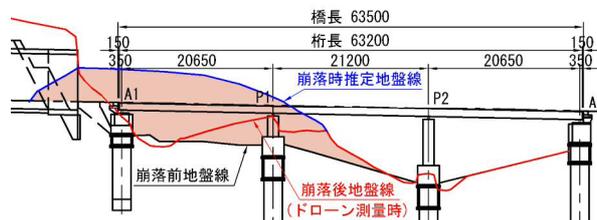
図 4. 土砂崩落時のイメージ図

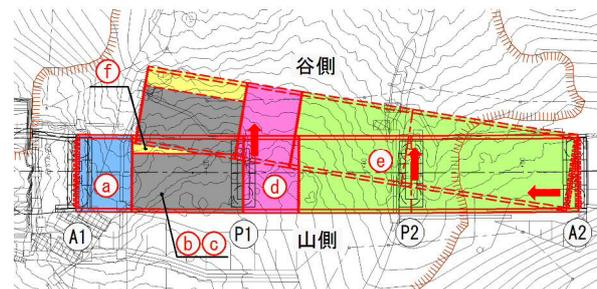
からの水平力により支承が破壊され、上部構造が A2 谷側を支点として回転しながら落下し、河川方向に流出したものと推定する(図 5, 図 6)。

図 6. 上部構造流出イメージ図(平面図)

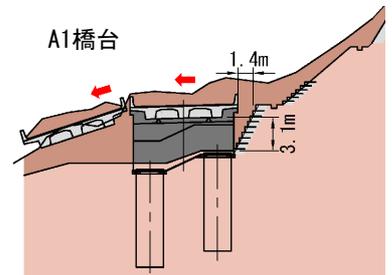
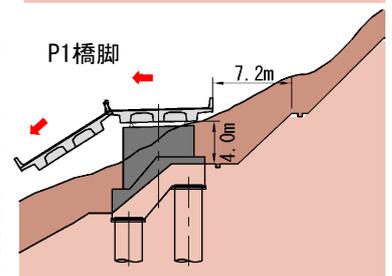
図 5. 上部構造流出イメージ図(断面図)
