## 立川橋の健全性の評価及び復旧方法

西日本高速道路株式会社 四国支社保全サービス事業部 正会員 ○山本 泰造  
NEXCO 西日本コンサルタンツ株式会社本社 構造技術部 正会員 難波 正幸

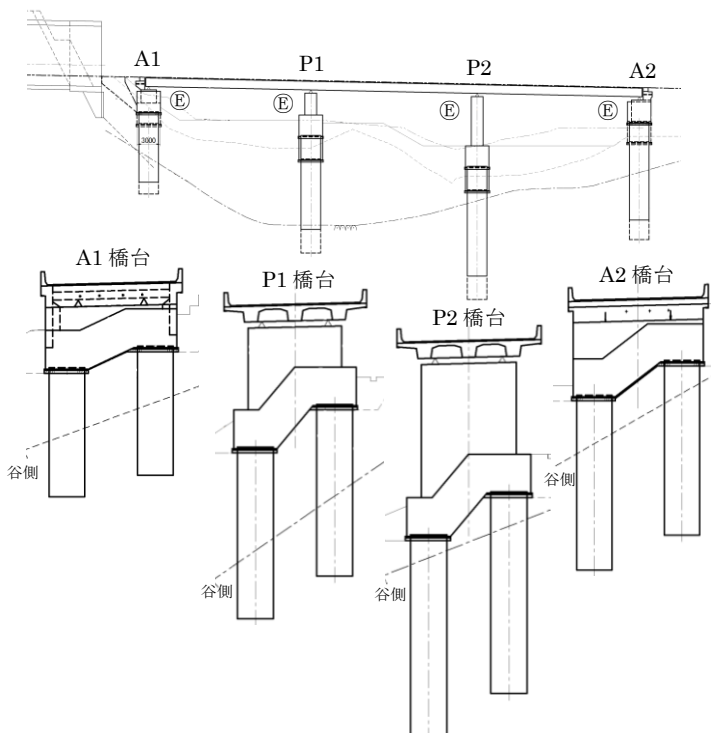
図 1 立川橋 概要図

平成 30 年 7 月の豪雨により、のり面の崩壊が起こり、高知道立川橋上部工(図 1)が谷側に流出した。上部工形式は PRC3 径間連続 3 主版桁橋、基礎は深礎杭である。

- ・土砂が A1-P1 間上部工上に崩落し上部工を破壊
- ・土砂が A1-P1 間上部工を横から押し、支承が破壊し、上部工全体を回転させながら流出

上部工が流出する際に支承、落橋防止を介して橋台・橋脚・基礎にも負荷がかかっており、健全性の確認が必要と判断した。基礎杭の掘削は既設への影響があるため、現況の変位測量、解析による影響確認及び弾性波探査によって健全性を確認した。

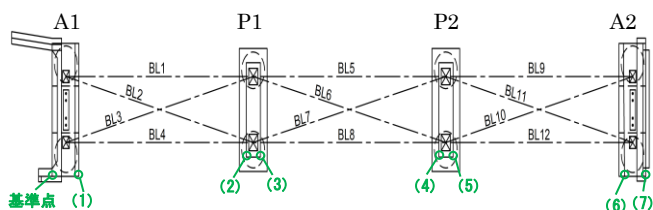
図 2 測点と測線

被災後の下部工躯体の標高差、支点間距離を実測し、出来形調書及び設計値と比較したところ(図 2、表 1)、流出に伴い橋脚に変位が生じた兆候は確認されなかった。

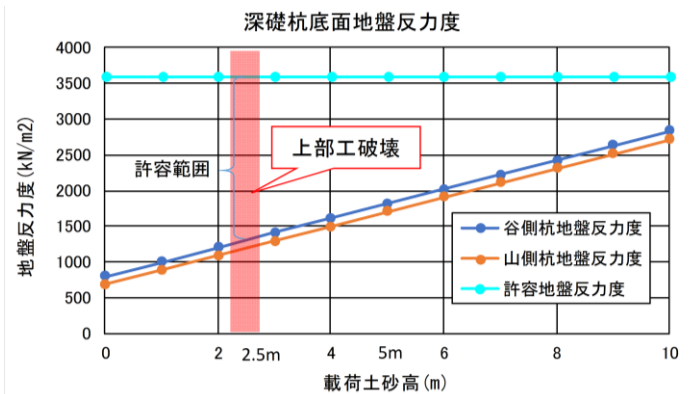
図 3 载荷土砂高と杭の地盤反力度

(比重  $19\text{kN/m}^3$ )が等分布载荷されると上部工が破壊する計算となる。崩落土砂の载荷状態や上部工の耐力評価には不確実性があるものの、载荷土砂高と地盤反力度(図 3)の関係から、A1 深礎杭底面地盤耐力には一定程度の余裕があると考えられる。フーチング、躯体応力度についても同様の結果となり、流出に伴う発生応力は許容値を下回っていたと考えられる。

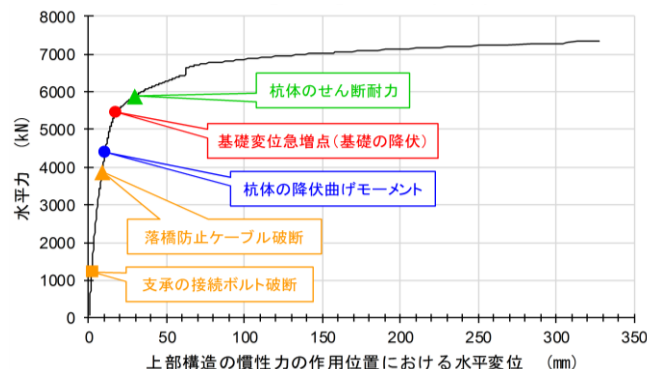
図4 A1 橋台【山側杭】水平力-変位関係

(図4)に A1 橋台山側杭の水平力-変位関係を示す。水平力が4,500kN程度で降伏曲げモーメントに達し、基礎全体としては5,400kN程度で降伏に至るが、作用した最大の水平力と考えられる落橋防止構造のケーブル耐力(約3,900kN)よりも十分に大きな値であり、基礎の耐力には余裕があるものと考えられる。

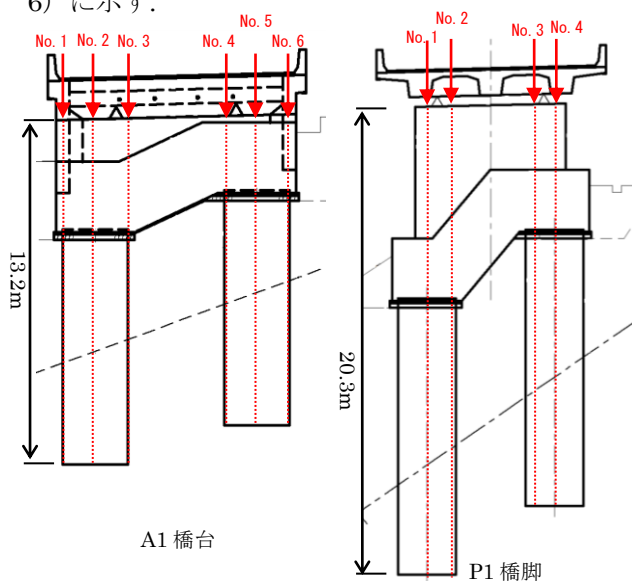
図5 弾性波探査の測定点

A1 橋台、P1 橋脚の目視等現地調査・測量調査および解析による検討の結果、問題となる変形、変状は確認されず、基礎も健全と判断したが、補足的に弾性波探査を実施した。弾性波探査の測定点を(図5)、測定結果を(図6)に示す。

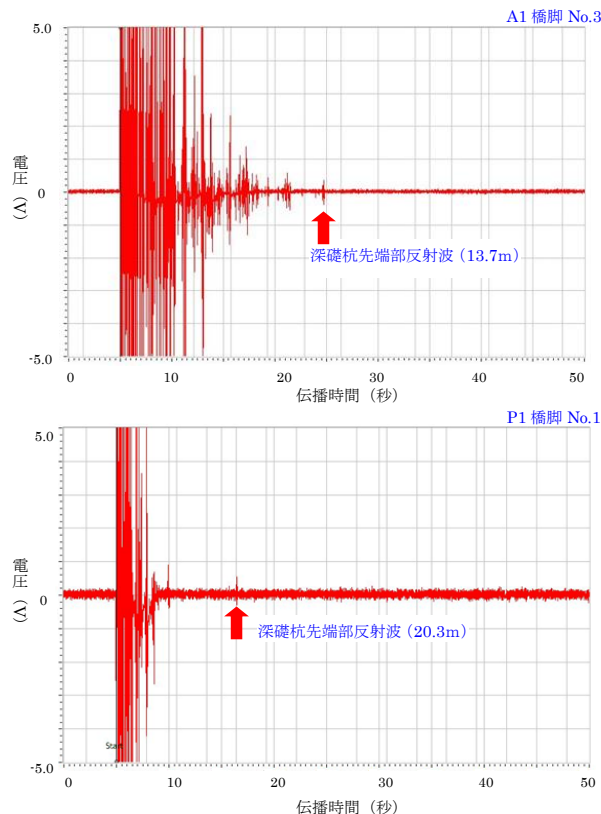
図6 弾性波探査結果 (A1: 上, P1: 下)

今回の調査で得られた反射波より、弾性波が杭先端まで伝播していることが確認できるため、躯体及び杭には破壊等の大きな損傷は生じていないと考えられる。
