## 鉄道の要注意橋りょうの維持管理に対する判定方法の検討

九州旅客鉄道株式会社 正会員 ○高橋拓大  
大仲 修

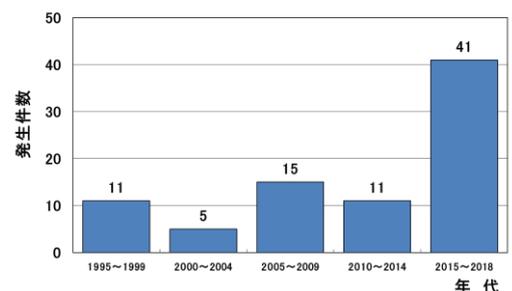
図-1. 橋りょう災害件数

図-1は、JR九州管内における過去の橋りょう災害について年代別にまとめたものである。1995年から2014年にかけては年平均1.2件の橋りょう災害が発生していたが、2015年から2018年では41件もの橋りょう災害が発生しており、災害の増加傾向がうかがえる。

図-2に、過去の橋りょう災害を種別毎に分類した。「流木」が最も多く、次いで「洗掘」が全体の3割を占めている。一方、「流失、傾斜」したものの中には、洗掘が進行して基礎が不安定化して発生したものも含まれると推定されるため、災害の多くを洗掘が占めていると考えられる。

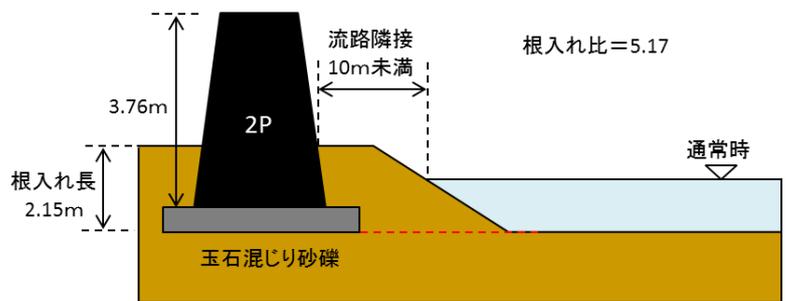
図-3. 隈上川橋りょう2Pの模式断面図(被災前)

一方、隈上川橋りょうの1基(2P)は、洗掘調査結果は合格であったが洗掘災害が発生した。この洗掘調査結果を見直したところ、「橋脚の位置」、「基礎底面の岩着」の判定に修正点が見られたが、根入れ比が十分にあることなどから、判定結果は合格であった。

図-3に当該橋脚の模式断面図を示す。根入れ比は十分あるが、流路に隣接しており、護岸もなく、根入れ長も河床高さ程度しかなく、岩着もしていない。これらは洗掘に対して不安定な条件であると考えられる。このような橋脚を見逃すことがないように、上述の条件にある不安定な橋脚は詳細に調査し、要注意橋りょうにするか検討すべきと考える。
