アンカーが被災したのり面の変状対策事例

土木研究所 正会員 ○近藤益央、宮武裕昭
国土交通省中国地方整備局三次河川国道事務所 鎌田裕介

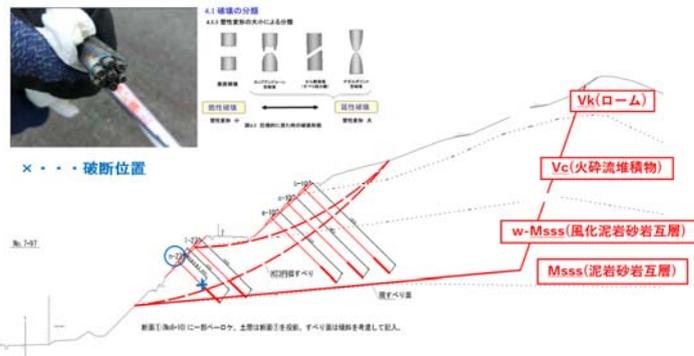
図-2 当該のり面の地質断面及びアンカーの破断状況

変状箇所は図-1 に示す広島県庄原市にある松江自動車道高野 IC 下り線オフランプの切土のり面である。高野 IC は 2013 年 3 月の三次東 JCT/IC～吉田掛合 IC 間の開通に伴い供用が開始された。当該地点の地質断面を図-2 に示す。基盤となる中新世泥岩砂岩の互層 w-Msss と Msss は、スレーキングにより泥土化しやすい層である。その上には火山灰質粘土 Vc や Vg-A が堆積し、緩い流れ盤状になっている。これら堆積物の上位には、黒ボク～火山灰土を主体とする Vb と Vk が比較的薄く堆積している。当該箇所では工事の 2011 年 9 月に、切土のり面での切土による応力解放や表流水や地下水変動による脆弱化等によるとみられる小規模な地すべりによるクラックが確認されている。2018 年 7 月 6 日からの西日本豪雨により、規制雨量を超える累積雨量を観測する恐れが生じたため 7 日 2:00 に当該ランプを含む三次東 JCT・IC～吉田掛合 IC 間を上下線とも通行止めとした。7 月 8 日には降雨後の点検を実施したところ、20 本以上のアンカーが破断し、破断したアンカーが防護キャップを突き破って飛び出していることを確認したが、降雨直後であり、引き続きアンカーが破断したり、のり面崩壊が発生したりする危険性が高いと判断して調査を中断し、翌 9 日に改めて調査を再開した。9 日以降に行った調査では、のり面変状に伴う側道のズレ(写真-1 参照)、ランプ舗装面の盤膨れ、ガードレールの屈曲、アンカー破断(88 本中 51 本が破断)を確認した(写真-2 参照)。斜面上部で頭部滑落崖が北側に進展していることを確認したことから、近接する北側斜面への被害拡大が懸念されたため、北側に設置されていた

当該箇所は明瞭な集水域ではないが、基盤岩上部の火山灰層に保水され、地下水位の上昇による不安定土塊の荷重増加、基盤岩のスレーキング等によるすべり抵抗力低下が発生し、当初設計を上回るすべりが発生したと考えられる。変状発生後に実施したボーリング調査では、当初設計で考慮していたすべり線とは異なるすべり面を確認している。破断したアンカーは抜き取り調査を行い、破断位置（破断深さ）と破断面形状を調べた。破断面形状は図-2 に示すように延性破断時みられる破断面となっていたことから破断強度を上回る引張り力がアンカーに作用したと考えられる。また、破断を免れたアンカーではリフトオフ試験を実施して残存緊張力の確認を行った。多くのアンカーが破断した南側エリアでは、破断しなかったアンカーの残存緊張力が設計緊張力に対して 43～85%と低い結果となった。これは、図-2 に示すように定着部がすべり線の内側にあるため、今回のすべりの影響を受けていないためと考えられる。

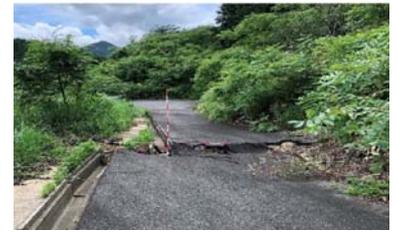
写真-1 側道のズレ

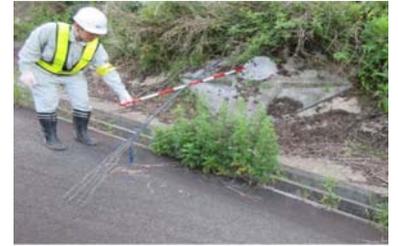
写真-2 アンカーの飛び出し

2018 年 7 月 7 日には降雨も収まったが、アンカー飛び出しによる第三者被害を防止するためアンカーの飛び出し防護対策を施し、2018 年 7 月 17 日に本線上下線の通行止めを解除した。また、下り線オフランプの切り回し、土工用防護柵を設置すると共に、新たに孔内傾斜計、水位計、伸縮計等の計測器を設置して変状監視の体制強化もはかって、2018 年 8 月 10 日に下り線オフランプの通行止めも解除された。
