## 中央構造線に近接した切土のり面の変状とその対策について

鴻池組 正会員 ○山口 充 非会員 原田 建志 非会員 松井 繁之  
西日本高速道路 非会員 澤田 日出夫 非会員 佐野 慶成

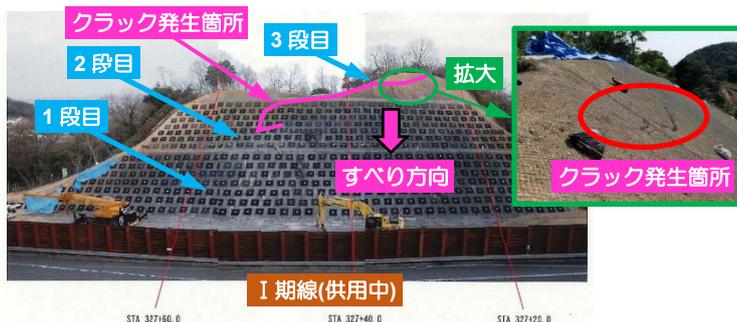
写真-1 変状が発生したのり面の全景

変状が生じたのり面は、直高18mの3段切土で、勾配は土砂部1:1.5、軟岩部1:1.2であり、背面側用地の制約より、軟岩の安定勾配として設定した1:1.5よりも急勾配であることから、安定化対策工として切土補強土工が計画されていた。3段目より逆巻施工により順次施工を行い、最下段の施工が完了した段階で、3段目のり面にクラックが確認され、供用中のI期線への影響が懸念された(写真-1)。このため、施工を直ちに中断し、施工完了のり面の前面に押え盛土を実施(安定計算により安全性を確認)した上で、恒久対策工の検討(追加地質調査、安定解析、対策工の選定)を行った(図-2)。

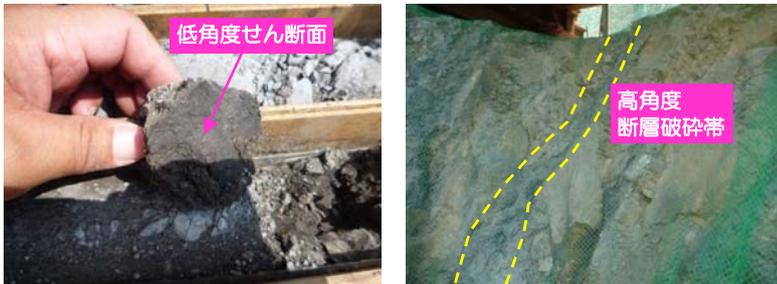
写真-2 観察されたすべり面の状況

変状の生じたのり面に対し、地盤性状やすべり機構の確認を行うため、ボーリング調査を3か所で行った。調査の結果、破碎され鏡肌を有する泥岩優勢層が分布しており、泥岩中には北東走向(N35°E)、西傾斜(25°)の低角度せん断面が卓越

するとともに、砂岩泥岩互層と泥岩優勢層の境界部には、東西走向（N80°W）、北傾斜（55~65°）の断層破砕帯が分布することが推察された（写真-2）。この結果より、変状のメカニズムとして、高角度の断層破砕帯（傾斜 55~65°）と低角度せん断面（傾斜 25°、流れ盤）との組み合わせによりすべり面が形成され、切土によって脆弱な泥岩層に応力解放による緩みが進行し、地すべりが発生したものと推定した（図-4）。

【低角度せん断面；ボーリングコア】

【高角度断層破砕帯；路頭踏査】

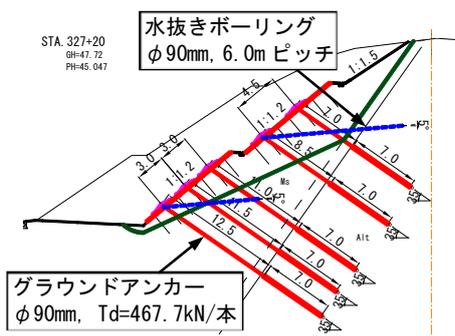
図-5 対策工概要図

変状発生時の安全率を滑動中の風化岩すべり状態である  $F_s=0.95$  として、逆算法によりすべり面のせん断強度を推定し、長期安全率  $F_s=1.20$  を確保するための必要抑止力を計算した。対策工種は、現地の施工条件、すべり面の形状、深度、および計算された必要抑止力の規模等の要素から比較し、水抜きボーリング+グラウンドアンカー工を最適工法として選定し、対策仕様の設計を行った。図-5 に対策工の概要を示す。

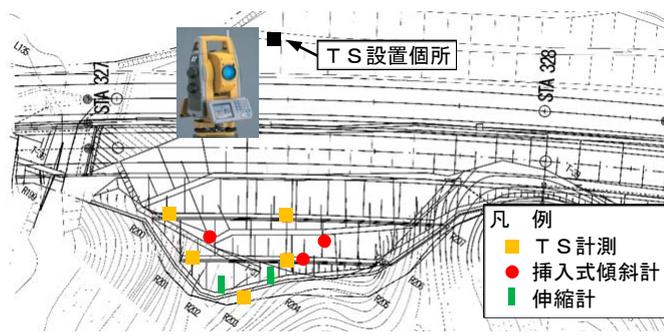
図-6 動態観測概要図

図-6 は、のり面変状を監視するための動態観測の実施概要を示す。観測はトータルステーションによる地表面変位の測定、伸縮計による変状監視、ボーリング孔を利用した挿入式傾斜計による地中変位の測定とし、地表面変位と伸縮計については、自動計測により計測データを一元管理し、管理値を超過した場合は職員の携帯メールに警報を発信するシステムとして計測管理を行った。計測は、変状発生当初から施工完了後の変位が収束するまでの期間継続した。変状発生直後の押え盛土を実施してからは、大きな動きも観測されず、また対策工実施後は各計測値が収束したことを確認した上で計測を終了し、安定化対策工の施工を完了した。
