大規模崩落リスクのある斜面の維持管理方法の検討

東日本旅客鉄道(株) 正会員 ○熊谷 翔
 東日本旅客鉄道(株) 正会員 長谷川 優
 東日本旅客鉄道(株) 非会員 杉田 雅彦

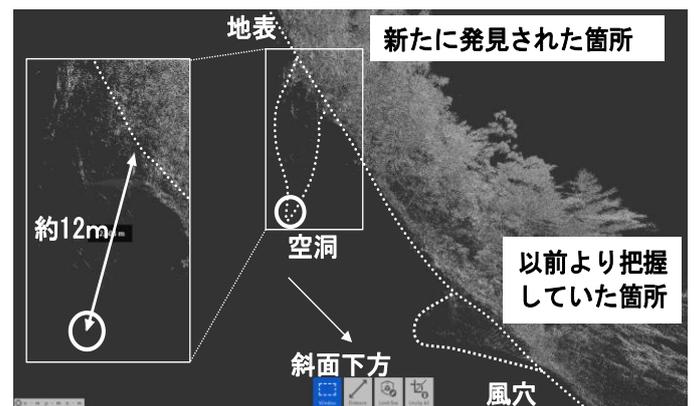
図 2 No.3 付近断面図

今回の測量結果を基に当該斜面の 3D モデルを作成した。これにより図 1 中で示す岩盤崩壊危険箇所 No.3 の左上部に今まで確認できていなかった新たな開口亀裂(深さ約 12m)を発見することができた(図 2)。

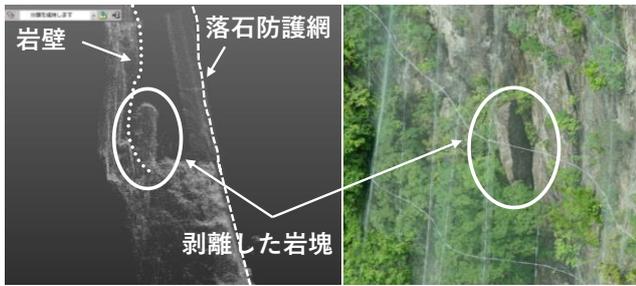
図3 起点方で新たに把握された剥離した岩塊の様子

また、危険箇所 No.1 下部で、地上からは確認することができない剥離して落石防護網内に止まっている岩塊(1m×2m×4m)を発見することができた(図 3)。
