東北地方太平洋沖地震による盛土式乗降場の被災分析に関する一考察

東日本旅客鉄道 正会員 ○滝沢 聡 , 高崎 秀明, 阿部 慶太
 正会員 野本 将太, 佐々木 愛, 石橋 誠司

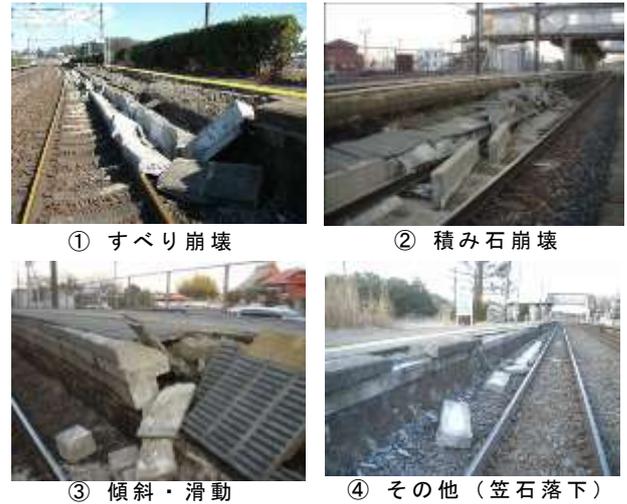
図-1 盛土式乗降場の被災状況

2011年3月11日に発生した本震M9.0の東北地方太平洋沖地震（以下、本地震）は、広範囲かつ長時間の揺れをもたらした。盛土式乗降場に多くの被害をもたらした。本地震での被災形態は、①擁壁背面盛土のすべり崩壊により擁壁が崩壊するすべり崩壊、②擁壁背面盛土は自立した状態で積み石が崩壊する積み石崩壊、③擁壁が崩壊には至らず傾斜・滑動する傾斜・滑動、④その他擁壁天端の笠石のみ滑動や落下する形態が見られた（図-1）。

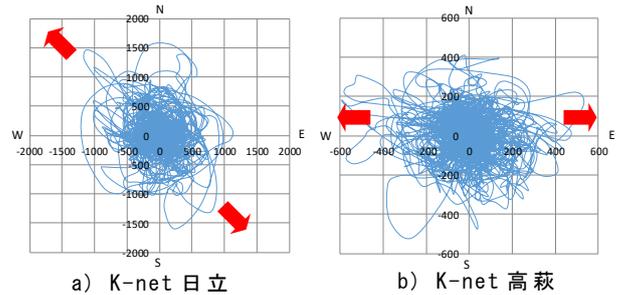
図-2 本震のオービット図

対象駅に最も近いK-net観測地点を選定して、地表面地震動の卓越方向を確認した。本地震では、地震動の継続時間が長いこともあり、明確な卓越方向は見られない箇所が多かったが、図-2に示す地震動のオービット図から、K-net日立は北西-南東方向、K-net高萩は東西方向に卓越する傾向にあったと想定される。

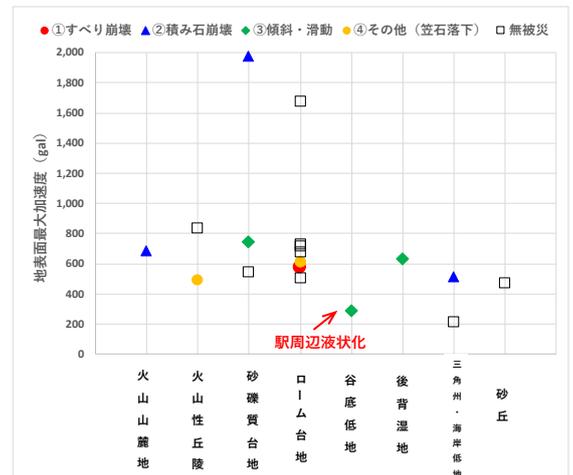
図-3 微地形区分と被災との関連

微地形区分および地盤の特性が与える影響について分析した。図-3は微地形区分により分類し、上記(2)より算出した線路直角方向に作用する地表面最大加速度と被災との関連を示したものである。微地形区分は防災科学技術研究所の全国地震動予測地図の250mメッシュデータを使用した。同じ微地形区分に被災駅と無被災駅が混在しており、地表面最大加速度の違いによる影響は確認されなかった。

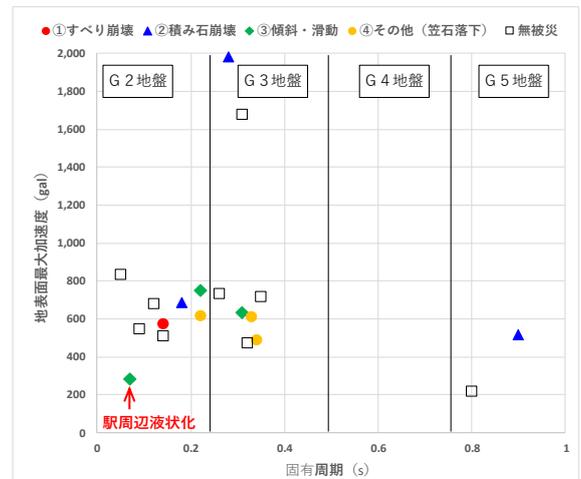
図-4 固有周期と被災との関連

また、地盤種別および表層地盤の固有周期の被災への影響について分析した(図-4)。地盤種別および表層地盤の固有周期は、対象駅近隣の地質調査データから耐震標準²⁾に基づき算定した結果である。地盤種別および表層地盤の固有周期と被災との関連性は見られなかった。

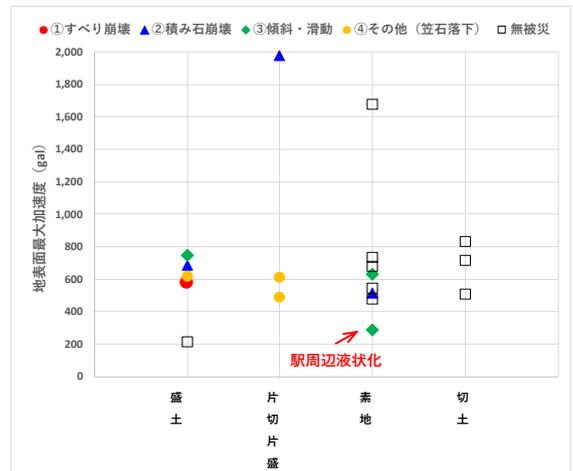
図-5 支持地盤と被災との関連

次に、乗降場の支持地盤と被災との関連性を分析した。乗降場の支持地盤は、現地踏査および財産図等の資料から推定し、盛土・片切片盛・素地・切土に分類した。図-5より支持地盤が盛土もしくは片切片盛の箇所にて被災が多い傾向が見られた。
