## 中国自動車道 冠山トンネル（上り線）路面隆起対策工に関する報告

西日本高速道路(株) 正会員 ○ 鈴木 健太郎  
正会員 村上 豊和

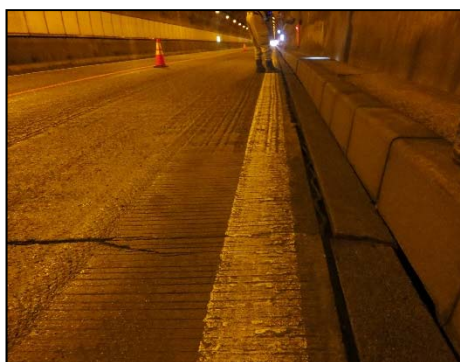
盤ぶくれは、本トンネルの中央付近のインバート未設置区間で発生しており、最大隆起量は累計で 150mm 程度であった。加えて、円形水路には 20mm 程度の傾きが確認された（写真-1）。なお、盤ぶくれが発生している区間の地質は、粘板岩（破碎帯）および花崗岩（変質部）である。

写真-1 路面隆起および円形水路の変状状況

対策工法としては、インバートを新設するインバート補強工とし、対策の実施にあたっては、施工範囲などを決定するため現地踏査、試料採取、土質試験および数値解析等を実施した。加えて、供用中の高速道路トンネルにおけるインバートの新設は、底盤部を掘削する工事となるため、通行止め等工事中の交通運用計画の策定が重要となる。本工事は、並行するトンネル（下り線）の対面通行化も可能であったことから、社会的影響を考慮した総合的な検討から通行止めを実施しての全幅一括施工によるインバートの新設を採用した。

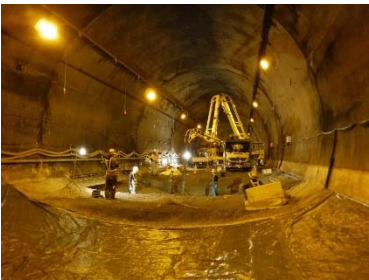
供用中のトンネルには覆工コンクリート表面に照明施設などが設置してある。加えて、埋設されていた通信施設などの光ケーブルおよび電源ケーブルを監査路の撤去に伴い覆工コンクリート表面に移設した。このため、コンクリート舗装版撤去およびインバート掘削などにおいて使用するバックホウおよび割岩機が、施設物および移設ケーブルへの接触する事故（損傷）防止に注意した。（写真-2）

写真-2 インバート施工状況
