## 膨潤性地山を貫く鉄道トンネルで発生した盤膨れについて

東日本旅客鉄道(株) 正会員 ○畠中 優  
 東日本旅客鉄道(株) 正会員 鈴木 和也  
 東日本旅客鉄道(株) 正会員 佐藤 大輔

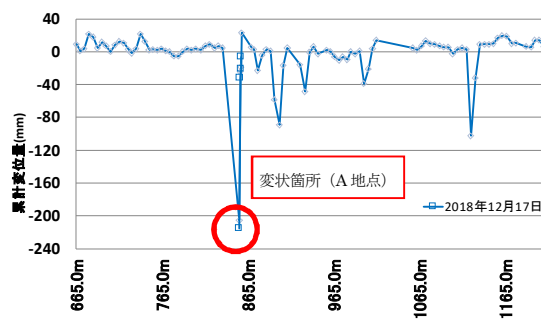
図 1 鉛直方向の内空変位量(横軸はトンネル入口からの距離)

年 7 月から測定を行っている(図 1, 2)。内空変位測定点は延長 550m の区間 104 箇所に設置され、これまで計 20 回測定を実施してきた。2018 年 12 月には測定不能な箇所を除く 94 箇所に対して測定を実施した。25 年間で最も縮小量が大きく、盤膨れが確認されている変状箇所(以下 A 地点)(トンネル入口から 856m の位置)(写真 1)では、累積縮小量は 215.3mm であり、近年では年平均 17mm 程度縮小が継続している。なお、2017 年度に一部の測点において、盤膨れの影響により路盤上の中央排水路蓋上に設置した測定ピン防護管が傾き(写真 2)、測定不能となった。

当該トンネルの地質を図3に示す。なお、地質図は産業技術総合研究所のシームレス地質図を利用した。図1に示す内空変位量と地質の関係性を見ると、内空変位が大きい箇所の地質は緑色凝灰岩、黒色泥岩および灰色凝灰岩であることがわかり、塑性圧の発生しやすい地山条件に該当していることがわかる。

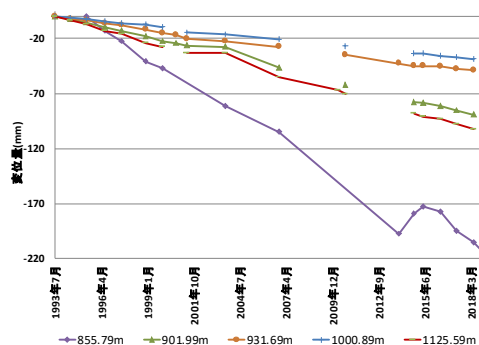
図 2 鉛直方向の内空変位量の経時変化

向の累計縮小量は13.4mm(0.6mm/年)であり、その後覆工面に新たなひび割れ等の変状は発生していない。しかし、鉛直方向においては、1995年3月から2018年12月までの累計縮小量は215.3mm(9.4mm/年)であり、縮小傾向の継続が確認されている。近年、縮小量が顕著に増加しているため、何らかの対策が必要である。

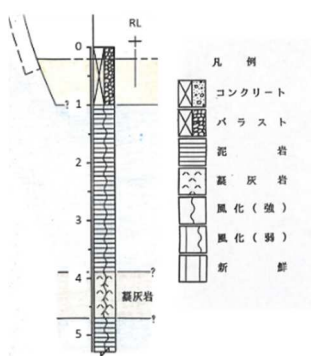
図4 地質断面図

1989年に対策工検討のため、A地点の付近において水平2箇所と垂直1箇所のボーリング調査を行った。垂直1箇所の地質断面図を図4に示す。結果は以下の通りであった。

- ・ボーリングで確認した地質は、第三中新世に生成された湯小屋層の泥岩と凝灰岩で、全般に硬質であるが、亀裂が多い。凝灰岩はモンモリロナイトを多量に混入した膨潤性の高い岩盤である。
- ・バラスト下の地山は何れも不良で、粘土化を伴う風化軟質部が深い位置(5.3m以上)まで及んでいる。
- ・バラストは0.8~1.0mとかなり厚く、バラスト中には粘土を多く混入している。
