地すべり地に位置する山岳トンネルの長期的な調査・計測の評価

JR 東日本 正会員 ○浅田 章一, 友利 方彦, 水野 光一郎
 JR 東日本 大西 覚, 太田 健一, 細川 陽平

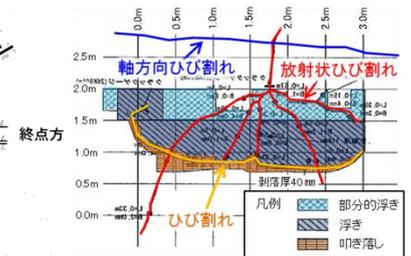
図-2 地点Aの変状展開図

トンネル上部の地形は、山腹斜面勾配約40度の偏圧地形であり、地質は流紋岩質凝灰角礫岩を主体とする。改良工事の際、在来工法で施工され、全線にインバートが施工されている。放射状ひび割れ等の変状が確認されたのは、地点A付近である。図-1にトンネル縦断図、図-2に地点Aの変状展開図を示す。

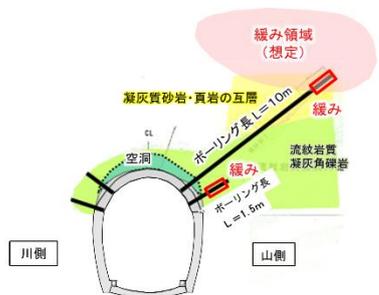
図-3 坑内ボーリング調査略図

坑内ボーリング調査の結果、天端から肩部にかけて空洞箇所が確認され、ボーリングコアからは、割れ目が多く破砕帯らしき粘土も確認されたことから、山側に緩み領域が存在していることが確認された (図-3)。

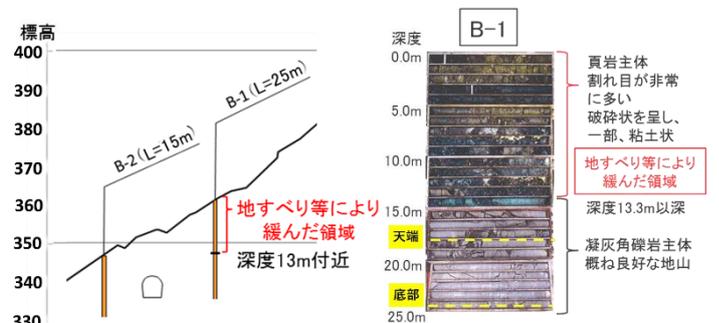
図-4 地表ボーリング位置とコア状況

地表ボーリング調査の結果、トンネル山側 (B-1) では、崖錐堆積物が存在していることや、ボーリングコアより頁岩主体で割れ目が非常に多いことが確認された (図-4)。これにより、トンネルよりも浅い位置の斜面で地すべり等により緩んだ領域が発生していることが確認されたが、弾性波探査では地すべり面を示すような明確な速度境界は見られなかった。

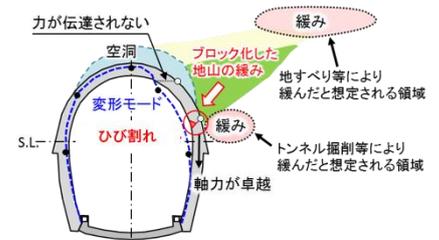
図-5 変状原因のイメージ

調査結果より、トンネル掘削等により緩んだと想定される領域や地すべり等により緩んだと想定される領域、背面空洞が存在することが確認された。また、山側からブロック化した地山の緩みが局所的に S.L. 付近に作用し、アーチ部天端～肩部の背面空洞によって覆工コンクリートが地山からの反力をとれないため、S.L. 付近で軸力が卓越し、覆工コンクリートのひび割れの発生に至ったと推測した(図-5)。

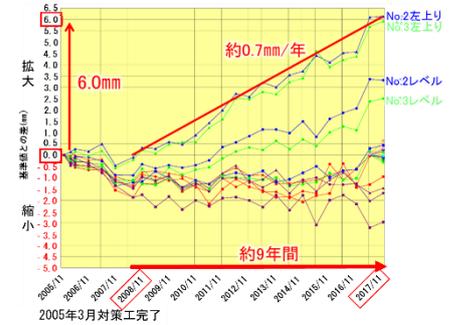
図-6 内空変位計測結果

内空変位計測では、追加対策後約3年を経過した2008年5月より、水平方向で約3mm、斜め方向で約6mm変位が見られ、変位速度は小さい(最大で約0.7mm/年)が川側に拡大、山側に縮小傾向にある(図-6)。

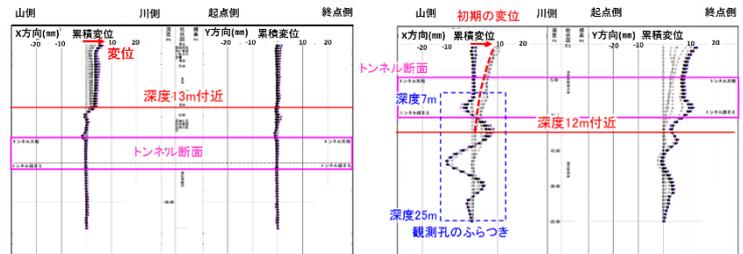
図-8 孔内傾斜計測結果(左:B-1' 右 B-2)

孔内傾斜計測は、4箇所で行っている(図-7)。B-1' 孔では、深度13m付近で地すべりのような変位が確認され、わずかに変位の累積傾向が確認された。B-2 孔では、深度12m以浅で計測初期に川側への変位が見られる(図-8)。

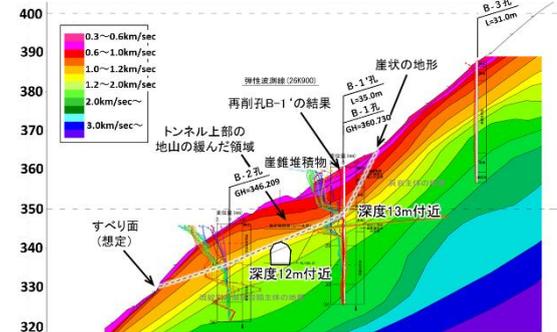
図-9 各種調査結果の重ね合わせ

実施した調査を重ねた結果を図-9 に示す。トンネル上部の地山は主に地すべり等により緩んだと想定され、すべり面がトンネルに近接している可能性がある。しかし、坑内の覆工変状は山側側壁・山側アーチ部のひび割れ以外はほとんど確認されないことから、すべり面はトンネル断面外に存在すると想定している。また、計測結果からトンネル周辺で偏圧が作用していると思われる。

今後の維持管理方針として、計測監視を継続し、変位推移や速度変化を注視していく方針である。また今回、変状原因として推測した地すべりについては、トンネル上部の斜面監視が必要であると考えており、一般的に、融雪期に地すべりが進行することから計測頻度を高めるとともに、対策工の検討を行う計画である。
