平成 28 年熊本地震により生じた宅地擁壁被害箇所における支持地盤の土質構成について

福岡大学大学院 学生会員 ○野見山 陽

福岡大学 正会員 村上 哲

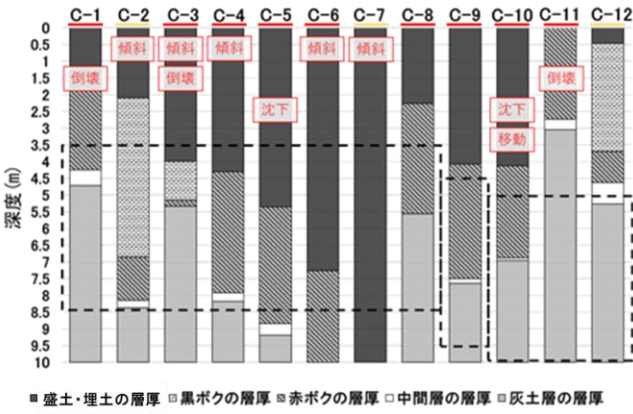
図-1 コンクリート系擁壁の支持地盤の土質構成

擁壁は擁壁高さが低い擁壁から高い擁壁まで崩壊の割合は全体の約 60%以上を占めている。これらのことから、練石積み擁壁、空石積み擁壁は構造上の問題から地震により被害もたらされ、擁壁高さに依存しない傾向である。一方、コンクリート系擁壁は、どの擁壁高さにも崩壊、折損の割合は低いことが確認され、目地開き、ハラミについては擁壁の高さが高くなるにつれて被害割合も大きくなっていることから赤ボク、灰土が高い鋭敏比を有する土質が地震により強度・剛性が低下したことが今回の被災の要因の 1 つであることが考えられることから基礎地盤の影響を受けている高さ 5.0m、4.5m、3.5m のコンクリート系擁壁に着目し、Cokriging 法による、火山灰質粘性土である黒ボク、赤ボク、灰土の空間分布推定結果<sup>3)</sup>を用いて、被害擁壁の基礎地盤である

表層 5.0m までの土質構成を算出した結果が図-1 である。益城町の擁壁高さ 3.5m 以上のコンクリート系擁壁において、危険と判定され、水平移動、不同沈下、傾斜、倒壊の被害を受けている擁壁の表層 5m までの土質構成は鋭敏比の高い赤ボク、灰土の層厚が多くを占めている。しかし、火山灰質粘性土地盤上に構築されている高さが 5.0m、4.5m、3.5m の被害を受けたコンクリート系擁壁は、危険、要注意の判定を受けた擁壁のみである(図-2)。そこで、本研究では、火山灰質粘性土地盤上に構築されている 2.0m の擁壁被害の判定結果と擁壁の支持地盤である表層 5m までの土質構成を算出し、結果の比較を行った。

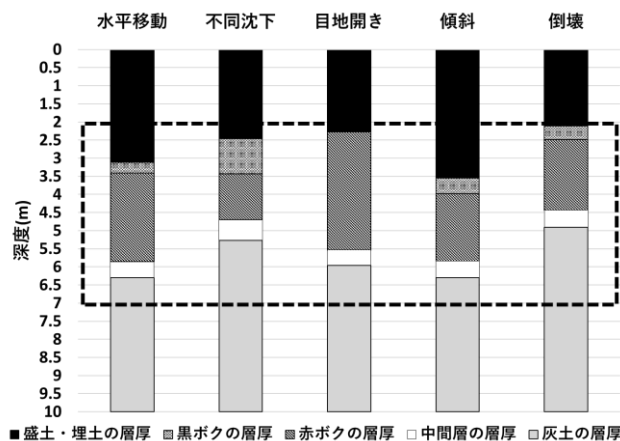
図-2 高さ 2m のコンクリート系擁壁(危険)の土質構成

宅地擁壁の被害判定は危険(危険度大)、要注意(危険度中)、調査済み(危険度小)と定義される。益城町の 2.0m のコンクリート系擁壁を対象に調査済み、要注意、危険と判定された擁壁は 254 件であり、調査済み、要注意、危険はそれぞれ 7 件、129 件、118 件である。そのうち、火山灰質粘性土地盤上に位置している、2.0m のコンクリート系擁壁の調査済み、要注意、危険の内訳はそれぞれ、4 件、64 件、43 件となっている。危険と判定された擁壁については、擁壁被害種別に各層厚の空間分布推定結果の平均値を求め、深度 10m までの地盤構成を表した(図-2)。また、調査済みと判定された擁壁については、各層厚の空間分布推定結果を用いて深度 10m までの地盤構成を表した(図-3)。地表面から深さ 2.0m までは裏込め土層とし、図-2,3 において破線で囲まれている箇所が擁壁の支持地盤を示している。危険と判定されたコンクリート系擁壁の土質構成内の赤ボク、灰土の層厚は、水平移動の場合は赤ボク 2.45m、灰土 0.85m。不同沈下の場合は赤ボク 0.83m、灰土 2.09m。目地開きの場合は赤ボク 3.26m、灰土 1.04m。傾斜の場合は赤ボク 1.49m、灰土 1.36m。倒壊の場合は赤ボク 1.40m、灰土 2.29m となっている。調査済みと判定されたコンクリート系擁壁の支持地盤構成内においては、A-1 地点の地盤構成内に 0.73m の薄い赤ボク層が確認された。しかし、それ以外の地点では赤ボクは確認されなかった。危険判定を受けた擁壁は調査済み判定を受けた擁壁の土質構成に比べて赤ボク層が存在していることがわかった。

調査済みと判定されたコンクリート系擁壁の支持地盤構成内においては、A-1 地点の地盤構成内に 0.73m の赤ボクが確認されたが、それ以外の調査地点では赤ボクは見られなかった。危険判定を受けた擁壁は、調査済み判定を受けた擁壁の土質構成に比べて、赤ボク層が存在している。
