## 軟弱地盤上に建設された土木構造物の維持管理

東日本旅客鉄道㈱ 正会員 ○細井 学

### 1. はじめに

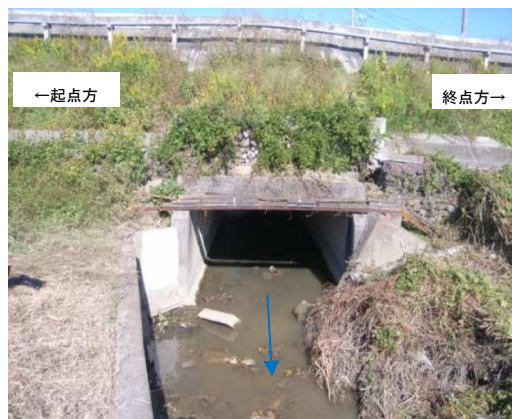
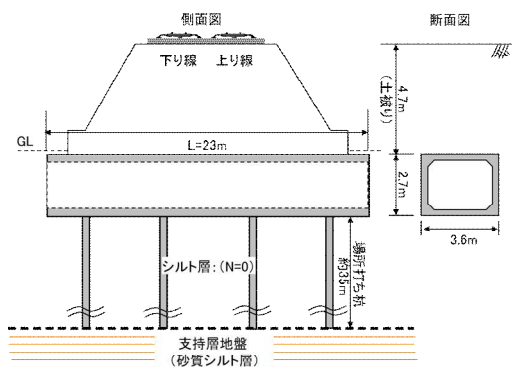
図-2 ボックス全景と構造諸元

路盤陥没が発生した3箇所のうち代表的なボックスは、1963年に建設（経年55年）された函体長23mのRC構造である。杭基礎は、 $\phi 0.8\text{m}$ 、 $L=34.5\text{m}\sim 35.7\text{m}$ の場所打ち鉄筋コンクリート杭である。ボックス下の地盤は、N値0の厚いシルト層が35m程度堆積しており、その下に支持層となる砂質シルト層がある（図-2）。ボーリング時の地下水位高さは、ボックス函体の半分程度の高さとなっており、路盤陥没発生時も函体周辺は地下水により満たされていたと考えられる。

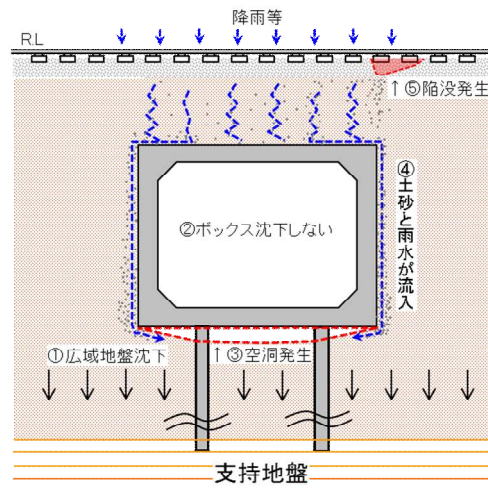
図-3 路盤陥没発生メカニズム

路盤陥没発生直後は、軌道上からH鋼を路盤まで挿入し、強制的に振動を与えることで路盤を締め固めた。その後、コアボーリングとファイバースコープを用いた調査により、ボックス底盤コンクリート下には最大300mm程度の空洞があることを確認した。またボックス側壁コンクリート裏の試料は含水比が高く、一部は泥状となり流出する状態であった。以上の調査結果から路盤陥没発生メカニズムを以下①～⑤と推定した（図-3）。

①広域地盤沈下が進行し、盛土部の沈下が発生する。

②盛土部の沈下が進行するのに対し、ボックス部は杭基礎構造であるため、底盤下の地盤（2～3mm/年程度）は沈下するが、ボックス部は沈下しない。

- ③ボックス部底盤下に空洞が形成される。
- ④降雨時等にボックス底盤下の空洞へ側壁裏部(ボックス背面)の土砂が雨水とともに流入する。
- ⑤広域地盤沈下の進行および③～④の繰り返しにより、徐々に空洞が形成され路盤陥没に至る。

なお対策工事として、路盤陥没が発生した一部のボックスに対して底盤下および側壁裏への注入を実施した。

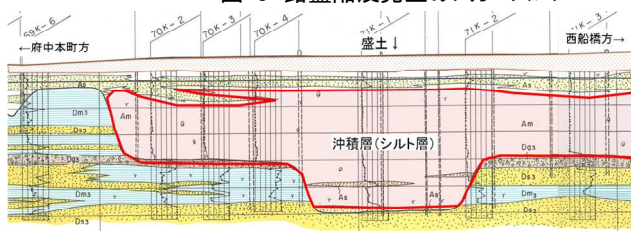
図-4 沖積粘土層厚さ

- ① 地盤条件の影響を考慮するため、建設当時の柱状図により沖積層の厚さを整理した。沖積層の厚さは場所によって大きく異なり、最小厚さ 0～5m、最大厚さ 45～50m であった(図-4)。
- ② 地形区分による影響を考慮するため、地形図や航空写真を用いて線路近傍のため池等の有無を判読した。
- ③ 降雨時に弱点となり得る箇所を考慮するため、集水地形を抽出した。集水地形は下り勾配から上り勾配に変わる勾配変更点付近、切土区間に隣接する下り勾配側の盛土箇所等を選定した。

た 3 箇所ともに沖積層が 40m 程度堆積している。また 3 箇所とも近傍には用水路やため池があり、地下水位が高いことが想定される。なお 3 箇所とも明確に集水地形には該当しなかった。路盤陥没が発生した 3 箇所はいずれも沖積層が厚く堆積し、近傍にため池等が存在することがわかった。

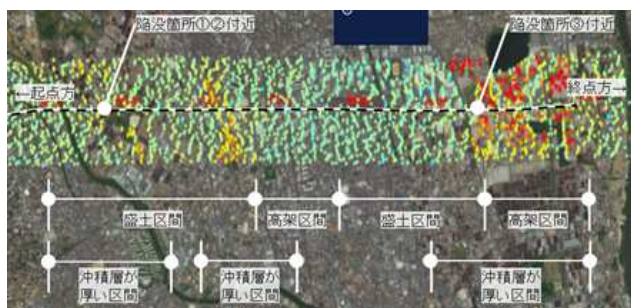
図-5 衛星画像解析結果

類似箇所を抽出した約 30km 区間に対し、近年の地表面沈下量を把握するため衛星画像を用いた手法(SqueeSAR)<sup>3)</sup>で解析した。衛星画像は 2015～2018 年のデータを用いて、地表面沈下量を mm/年の精度で解析した(図-5)。解析の結果、多くの区間で沈下量は 0～2mm/年程度であるが、路盤陥没が発生した 3 箇所の近傍では 2～6mm/年程度の沈下が確認できる。路盤陥没が発生した箇所以外にも比較的大きな沈下が発生している箇所があり、当該箇所はいずれも沖積層が厚く堆積している。

今後 37 箇所のボックスの中から優先的に対策工事等を実施する箇所を抽出する方法として、沖積層が厚く堆積している箇所やため池等がある箇所に、地表面が大きく沈下している箇所を重ね合わせる有効であると考えられる。
