上越線の上部斜面に存在する巨大岩塊の対策—その1：地盤・岩盤調査

JR 東日本 高崎支社                    正会員 ○鴨志田 祥子    同左 河西 龍治

JR 東日本 高崎土木技術センター            湯浅 啓司            同左 太田 修一

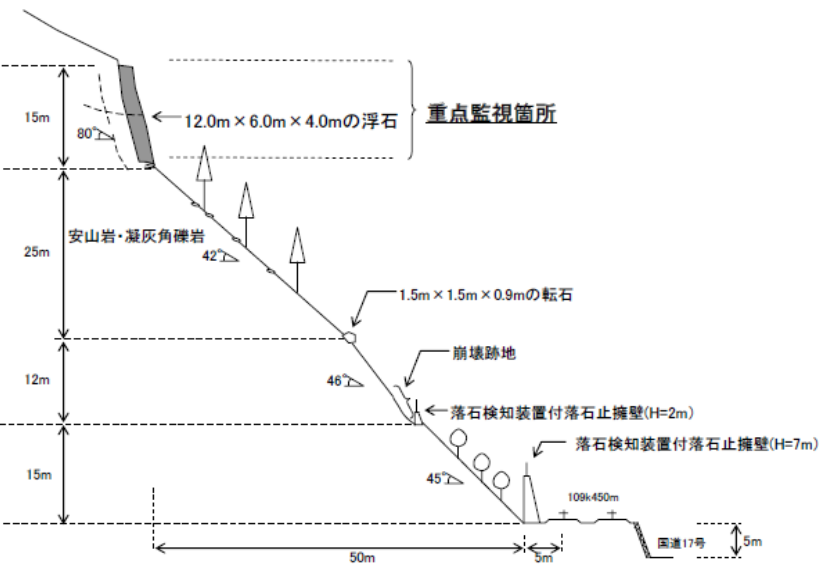
図 1 岩塊が位置する地形断面図

当該岩塊と線路の位置関係がわかる地形断面図を図 1 に示す。また、岩塊の全容として、図 2 に左右から撮った写真を示す。

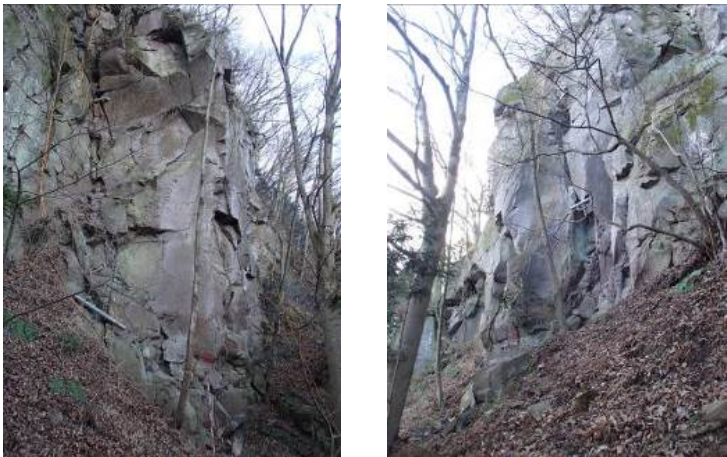
図 2 岩塊全容写真

高さ 12m に達するこの巨大岩塊は、河川侵食・崩壊に対する抵抗が大きい安山岩溶岩が取り残された崖状地形の中の一部で、高角度に傾斜し、岩塊背面には開口割れ目が著しく発達した岩峰状態の形で線路沿線の上部斜面上に存在している。

さらに、岩塊下部には脆弱な凝灰角礫岩が分布し、岩塊の自重が原因と考えられる岩盤亀裂が不規則に著しく発生した状況にある。

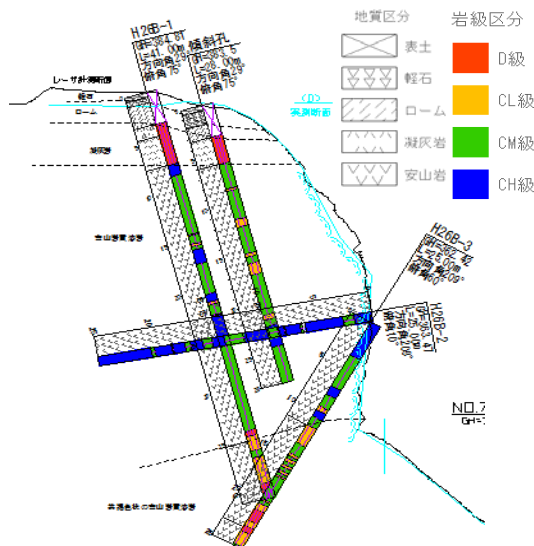
図3 ボーリング調査結果

斜め下方に1本の合計 4 本実施した。ボーリング調査結果を図3に示す。

- a) 背面地山は安山岩質の硬い溶岩を基盤とし、上部を凝灰岩、ロームおよび軽石を含んだ表層土砂が覆うこと
- b) 岩塊自体は概ね硬岩により構成されているが、表面から約 6m 奥の位置で 15 cm 程度の開口が

- 確認され、これにより岩塊は背面地山とは分離した状態にあること
- c) 岩塊基岩部については、岩塊足元付近より破碎しやすい赤褐色を呈する岩に変化し、所々に D 級を呈する箇所を挟むことが判明した。

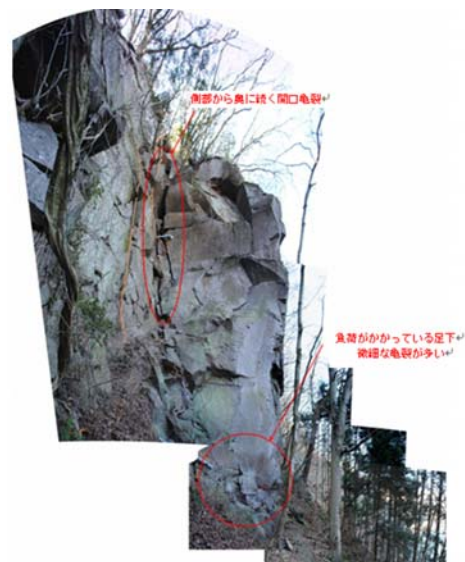
図4 岩塊全体の状況

岩塊全体の状況の概要を図4に、また、岩塊基部終点側の状況を図5に示す。

接近目視、ボーリングの結果およびボアホールスキャナにより得られた画像データに基づくステレオネット解析を総合的に判断し、岩塊の破壊形態を以下の2通りで推定した。

一つ目としては、開口亀裂分布と斜面の走向傾斜から推定される岩塊の破壊形態は、斜面の前方へ岩盤が転倒する崩壊形態（トップリング）の可能性が高いと推定できる。

- ① 岩塊および周囲の不安定地山の全域排土とモルタル吹付工
- ② ロープネット工およびモルタル吹付工と高エネルギー吸収柵設置
- ③ 亀裂充填工および根固め工後のグランドアンカー工

この3工法を総合的に判断し、その結果、③の工法を岩塊の対策工法として採用することとした。

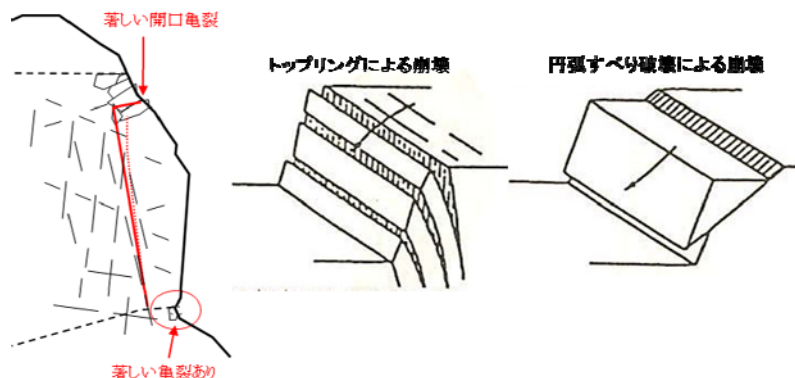
図6 岩塊の想定崩壊形態

一方、岩塊足元の基盤の状況に鑑みると、基岩の経年的な風化の進行あるいは地震作用による崩壊のどちらかを引き金とする平面もしくは円弧すべり破壊の可能性がより高いと推定した。図6に想定する崩壊形態の概念を示す。
