## 上越線の上部斜面に存在する巨大岩塊の対策—その3：対策工概要

東鉄工業(株) 正会員 ○浅川 浩隆 ライト工業(株) 原 哲朗  
JR 東日本 高崎土木技術センター 湯浅 啓司 同左 太田 修一

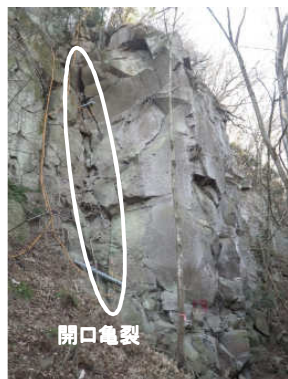
巨大岩塊は、高さ12m、幅6m、奥行4m、背面基岩境界部に開口亀裂を有する巨大浮き石であり、42°の急傾斜地にタワー状に峻立している。巨大岩塊の外観を写真-1に示す。

写真-1 (左). 対策前、写真-2 (右). 対策後

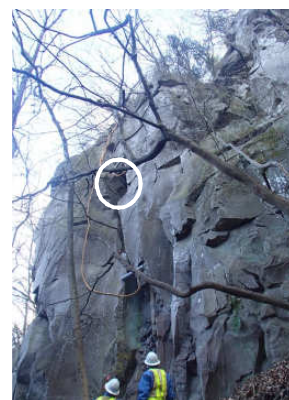
基岩境界部の開口亀裂は、巨大岩塊左右に所見し、その規模は、幅0.1m～0.7m、奥行は、左右が岩塊背面で繋がる亀裂であり、その内部構造を詳細に把握することが出来ず、注入量が増大することが懸念された。

写真-3. 開口亀裂

注入は、1m/ステップを標準とし、岩塊への影響を考慮、無圧（自然流入）注入とし施工を行った結果、総注入量：16.2m<sup>3</sup>となり、設計注入量：9.9m<sup>3</sup>を大きく上まわった。
