コンクリート舗装における目地材の抜け出しとひび割れに関する一検討

国立研究開発法人 土木研究所 寒地土木研究所 正会員 上野 千草  
正会員 ○井谷 雅司  
正会員 丸山記美雄

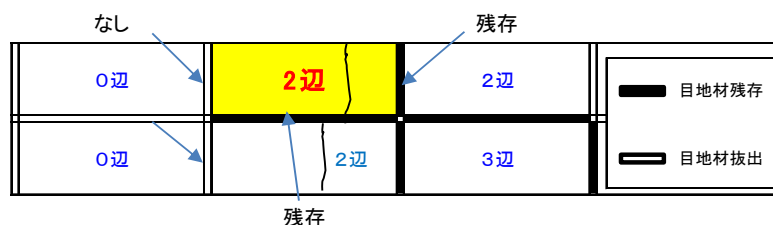
図-1 目地材の残存状況

構造的損傷の発生要因として、目地材の抜けだしによる水の浸入の影響を評価するため、目地材の残存状況の把握を行った。残存状況の評価に当たっては、目地材の残存している辺の数にて整理を行った。概要を図-1に示す。今回調査を行った3か所はいずれも片側1車線で路肩がアスファルト舗装の道路であり、Co舗装版1枚に対しセンター側の縦目地1辺と起終点側に横目地2辺の計3辺に目地が存在する。例えば、黄色に着色した版に着目すると、目地材が残存している辺は2辺となる。
