コンテナターミナルにおける ILB 舗装の経時変化

太平洋プレコン工業株式会社 ○正会員 住岡 雅之, 柳沼 宏始
 阪神国際港湾株式会社 正会員 中越 誠二, 播本 貴之

大阪港咲洲コンテナターミナルは、主に東南アジア・中国・豪州航路のコンテナ船が利用し、大阪港のコンテナ物流の拠点として機能している。咲洲コンテナターミナル内 C3 バースは、トランスファークレーン(以下、T クレーン)を使用した荷役を行なっている。この T クレーンが走行する一部の箇所は今まで半たわみ性舗装を施工しているが、数年でひび割れやわだち掘れが発生して頻繁に補修工事を実施していた。このようなことから、海外のコンテナターミナル等に多く採用されているインターロックブロック(以下、ILB)舗装を試験的に施工しており、工事概要と3年間における調査結果を報告する。

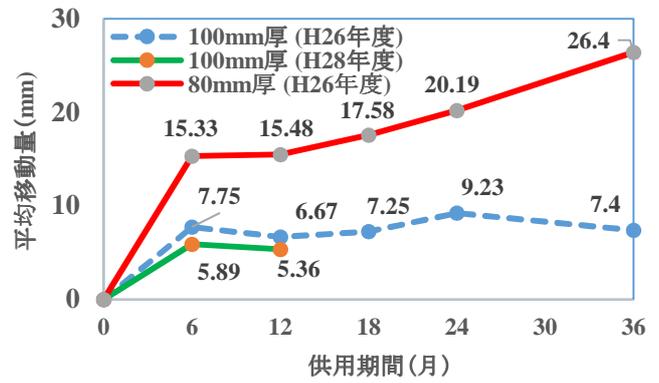
図-3 移動量の比較

図-3 は、80mm 厚と同じ HMS 路盤上に施工した 100mm 厚の 1 年間の移動量に、80mm 厚と 100mm 厚の 3 年間に亘って測定した移動量を比較した結

である。これより、100mm厚は路盤構造に関わらず6か月時以降移動がほぼ収束する傾向にあるのに対して、80mm厚は供用に伴い増加傾向にある。この大きな差異は厚みによる効果と考えられる。

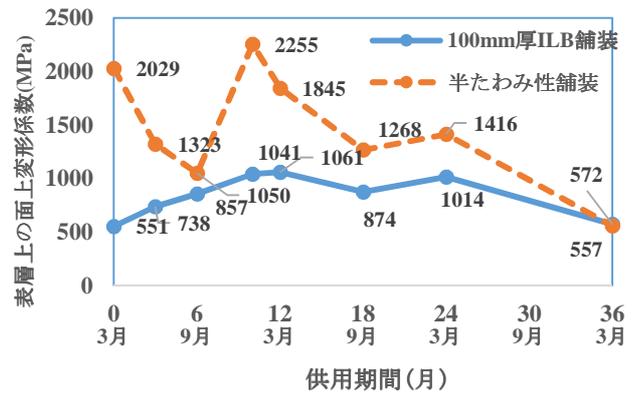
図-4 面上変形係数の比較

図-4は、小型FWDによる荷板直下のたわみ量(D₀)を用いて舗装体の支持力を示す面上変形係数を半たわみ性舗装と100mm厚ILB舗装で比較した結果である。目地を有するILB舗装と連続系の半たわみ性舗装とでは単純に比較できないが、ILB舗装は経時的に小さくなっているのに対して、半たわみ性舗装では測定時の気温による変動が認められるとともに、破損率の増加(図-5)に伴って面上変形係数が大きく低下して、ILB舗装との差異がほとんど認められない。破損率を比較した図-5から、100mm厚ILB舗装には微細な角欠け(写真-1)が3年間で6.0%程度発生したのに対して、半たわみ性舗装では、冬季(3月)に破損率が増加する傾向を示し、構造的な原因によると推察される線状ひび割れ(写真-2)が33.0%に達している。
