水中における布製型枠を使用したコンクリートの施工性および硬化後の評価について

前田建設工業（株）正会員○菊地 晃徳

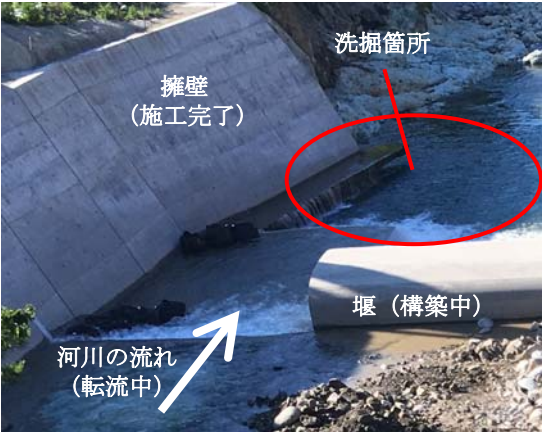
河川の状況を写真-1に示す。洗掘箇所は、施工が完了した擁壁の下部である。洗掘の原因としては、構築途中の堰における未施工箇所を利用して河川を転流しており、この箇所に水が集中するため、複数回の洪水によって下流側全体が洗掘された。ここで、擁壁下部の洗掘は、擁壁の安定性に影響を与えるため、これ以上の洗掘を防止することが要求された。

写真-1 河川状況

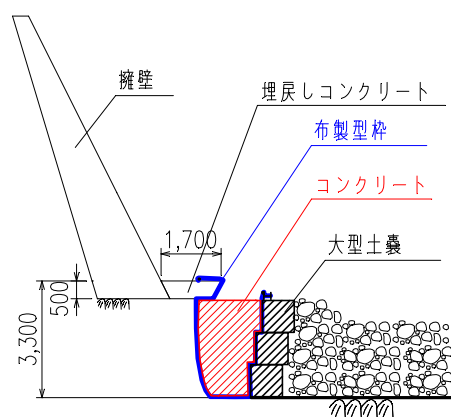
図-1 布製型枠設置断面図

以上より、水と混合する可能性が低いことから、普通コンクリートを用いて一般的な打設を実施することとした。施工手順は、洗掘部の土砂を撤去し、大型土嚢を設置する。この大型土嚢を型枠支保として、布製型枠を設置し

てコンクリートを打設する。養生後、大型土嚢を撤去して施工完了となる。断面図を図-1に、施工状況を写真-2に示す。

が充填されるように設置しなければならない。このため、布製型枠の片側をH鋼にクランプ止めで固定し、もう一方はフリーにして、打設時にシートが動くように設置した。

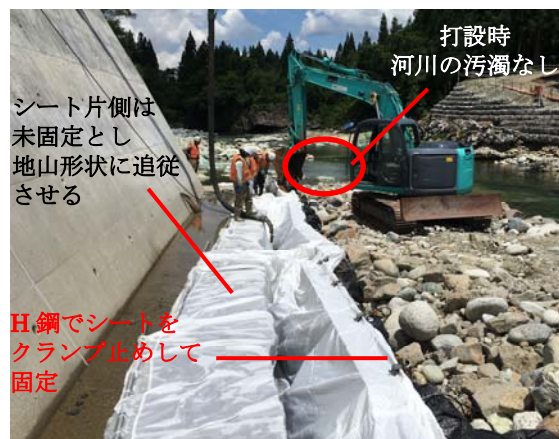
コンクリートの打設は、水中に設置された布製型枠内に、コンクリートを打設すると、型枠が広がっていき、型枠外部に存在した水は大型土嚢の隙間から排水され、コンクリートに置き換えられた。また、シートの破れなどの不具合も無く、セメント分の流出による河川の汚濁も見られなかった。

写真-2 布製型枠設置・打設状況

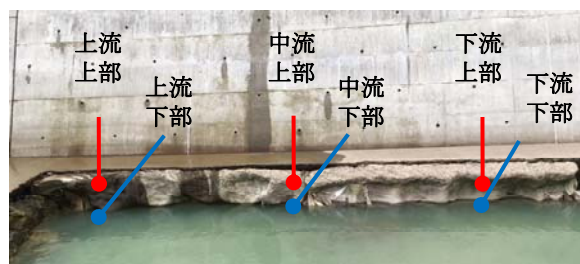
写真-3 河川状況・測定位置

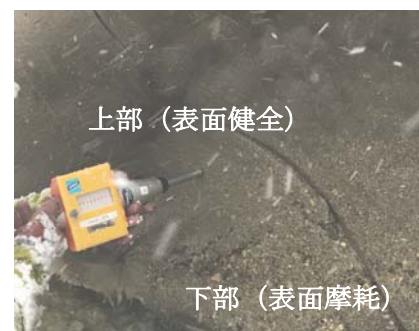
写真-4 測定状況

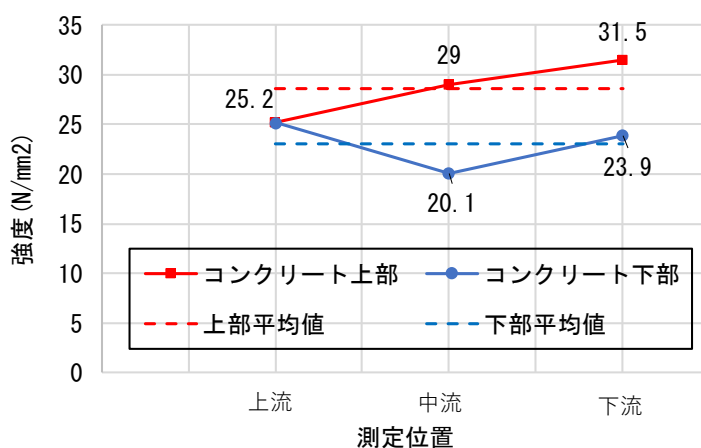
図-2に示す。強度はコンクリート上部に比べ、コンクリート下部での強度平均値が5N/mm<sup>2</sup>低下している。また、コンクリートの表面を観察すると上部は健全であるが下部は摩耗して骨材が見える状況であった。これは、洪水で流量が多いときに、玉石が音を鳴らしながら転がっているのも確認されていることから、玉石が当たりやすい上流側と、コンクリート下部が玉石の衝突により劣化しやすく、強度に影響を与えたと推察される。

図-2 強度測定結果

布製型枠を使用したコンクリートの打設は、河川の汚濁も無く、水中での打設に有効と言える。また、衝撃が加わる箇所においては、コンクリート強度の低下が見られるため、必要に応じて、強度を補償する配合を選択する事が重要である。出来形に関しては、コンクリートの側圧に耐える支保として大型土嚢を設置したが、布製型枠が大型土嚢の形に追従するため、コンクリートの仕上がりは大型土嚢の形状になってしまう。今回は仮設としての使用であるため問題ないが、本設として採用する場合、出来形を確保することが課題となる。
