## 実橋 RC 床版下面に接着された連続繊維シートの挙動

### 1. はじめに

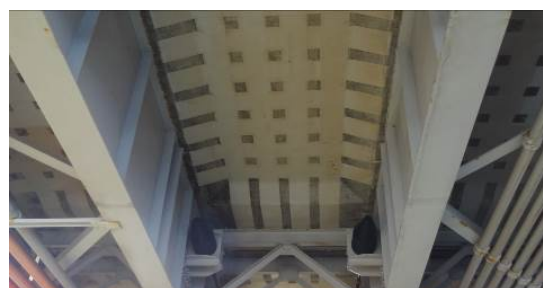
対象橋梁は、1970 年に架設された支間長 32.1m、橋長 229.7m の鋼 7 径間単純合成鉄桁橋である。本橋は、2014 年から 2018 年にかけて、B 活荷重対応を目的とした連続繊維シートによる床版補強が行われている。補強の仕様は、目付け量  $600\text{g/m}^2$  の高強度炭素繊維シートを主鉄筋方向 2 層、配力鉄筋方向 1 層接着した格子貼り(写-1)である。走行載荷試験は、補強前は 2012 年 12 月に、補強後は 2018 年 12 月に実施した。走行載荷試験で用いる荷重車には、表-1 に示す総重量約 20t の大型ダンプ(後タンデム)を使用し、それらが一定速度で走行した際に生じる床版たわみおよび主鉄筋方向のシートひずみの計測を行った。走行載荷回数は補強前後共に 10 回ずつとした。図-1 に、床版たわみおよびシートひずみの計測位置を示す。計測位置は、第 2 径間の P2 橋脚支承線から支間の 1/4 の位置の G3-G4 間とした。荷重車の左側の輪走行位置は概ね床版支間中央であった。床版たわみは、床版支間の中央部に変位計を 1 点、シートひずみは、床版支間中央の位置に加えて、ハンチ部の挙動把握を目的としてひずみゲージを 6 点とした。ひずみゲージのゲージ長は 5mm とした。

写-1 対象橋梁床版下面補強状況(格子貼り)

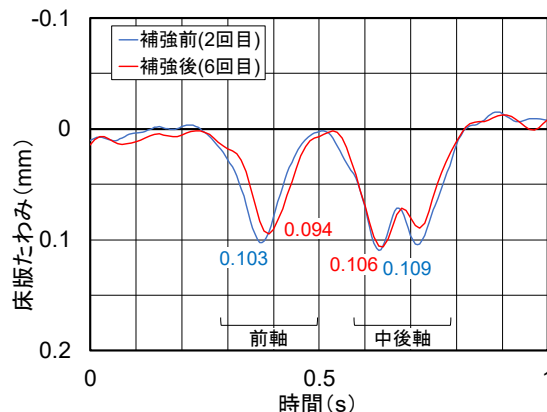
図-2 走行載荷試験時床版たわみ

図-2 に、走行載荷試験時における床版たわみを示す。補強前後で 1 ケースずつ示す。計測値は、高速フーリエ変換 (FFT) 後に逆変換を行い、高周波成分を除いている。また、表-2 に荷重車の通過によって生じる中後軸通過時の最大たわみを平均した補強前後の床版たわみを示す。補強後の中後軸の軸重が補強前よりやや大きかったことから、軸重の違いを補正

した値も示した。表-2より、補強後の床版たわみは、補強前に比べて1割程度減少していた。表-3に、対象床版のシート補強による断面二次モーメントの増加率（計算値）を示す。対象のRC床版は目立ったひび割れが見られなかったことから、全断面有効に近いと考えられたが、実測たわみは、断面二次モーメントの増加率から推測される値（ $0.111\text{mm} / 1.06$ ）よりもやや小さい値であった。このことから、RC床版は全断面有効に近い状態であるが、目視では分かりにくい程度の軽微なひび割れが生じていた可能性があるかと推察される。

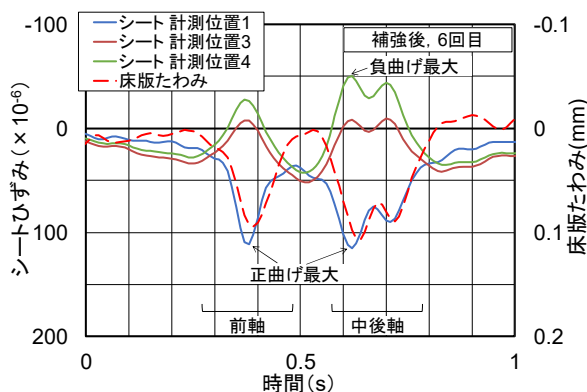
図-3 シートひずみおよび床版たわみ

図-3に、床版支間中央の計測位置1とハンチ入隅部付近の計測位置3、4の走行試験時におけるシートひずみの例を、床版たわみと対比して示す。また図-4に、前軸通過時の正曲げ最大時と、中後軸通過時の正・負曲げ最大時における床版支間方向のシートひずみ分布を示す。計測位置1のシートひずみは床版たわみと同様な正曲げの挙動であった。

ハンチに位置する主鉄筋方向シートの端部である計測位置6に近付くにつれて、ひずみが小さくなる傾向が見られた。載荷位置は、必ずしもシート端部に不利な位置ではなかったが、この載荷条件の範囲では、シート端部の付着が有効に機能していたと考えられる。ハンチ入隅部の計測位置3、4では、負曲げの挙動が生じていた。連続版として見た場合に、計測位置3と同4のひずみの差が大きい傾向が見られた。測定位置のシートの浮きは認められなかったことから、その理由には、ハンチ特有の版の挙動とハンチ特有のシートの挙動の両者が想定されるが、現時点では不明であり、今後の課題である。計測位置1のシートひずみは前軸と中後軸で最大値に差が見られなかったが、計測位置4では、中後軸通過時の負曲げひずみの最大値が、前軸に比べて大きい傾向であった。これは、中後軸がダブルタイヤで、計測位置4により近い位置を走行したおり、前軸と比べて計測位置4の挙動への影響が大きかったためと推察される。
