振動・ひび割れ幅変動条件下でのシールテープ・補強テープ併用低圧注入工法の実施工

東海旅客鉄道株式会社 正会員 ○相場 俊希、毛塚 貴洋、鈴木 迪彦
久保 淳一郎、野中 大輔
ニチバン株式会社 正会員 勝野 晃宏、大場 春樹、市村 周二

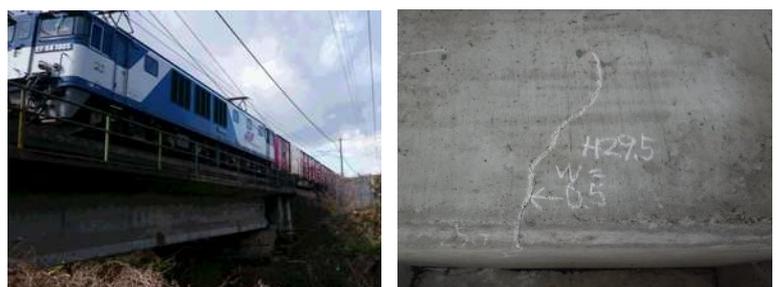
本検証として、列車荷重を受ける支間長 22.1m、主桁高 2.1m で、材齢約 50 年程度の鉄筋コンクリートT桁の支承付近の横梁側面・下面に生じた長さ約 0.5m、幅約 0.5mm のひび割れを選定し、シールテープおよび補強テープを用い注入作業を実施した。対象とした橋梁およびひび割れを写真-2、3に示す。次に列車通過時に上載荷重によるひび割れの挙動を把握することを目的として、パイ型変位計を用いてひび割れの開閉を測定した結果を図-2に示す。この時通過した列車は写真-2に示すよう

写真-2 対象とした橋梁 写真-3 対象としたひび割れ

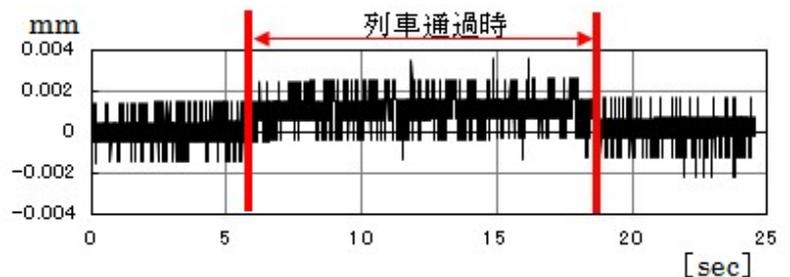
図-2 列車通過時におけるひび割れの挙動

な貨物列車（電気機関車がけん引）であり、ひび割れ幅の変動量は約 0.001mm であった。なお当該線路には他に種々の旅客列車が走行するが、これら列車の通過時にはひび割れは優位な挙動は示さなかった。

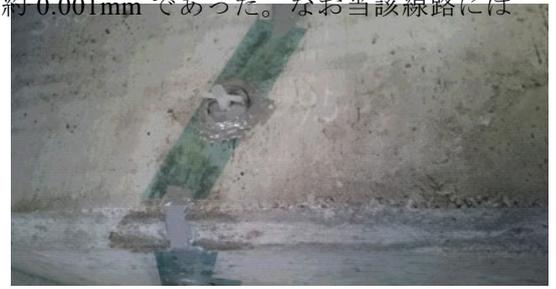
写真-4 テープの貼付・座金取付の様子

注入に先立ち、ひび割れ付近のコンクリート表面の表面粗度が本テープの施工可能範囲であることを確認したのち、コンクリート表面をスクレーパーとサンドペーパー（#180）により研磨し、プライマーを塗布し乾燥させ補強テープおよびシールテープを対象のひび割れに貼付し、硬質ヘラにて表面に圧着した。そののち注入座金を固定する位置にカッターで注入孔を開け注入座金をエポキシ材にて固定し、30分間養生した（写真-4）。座金を固定した10分後に貨物列車の通過があったが、その際は接着剤が十分に固まっていなかったにも拘わらず、その振動によって座金が外れて落下したりずれたりするような影響は見られなかった。

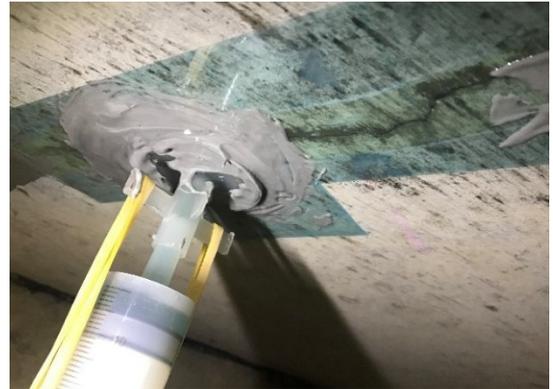
写真-5 注入状況

次に、ひび割れ注入作業を約30分かけて行い、半透明のシールから確認できる注入状況（写真-5）および、推定注入量と実注入量の比較により注入材はひび割れ端部まで充填されていると判断し、加圧を止めて注入材を硬化させることとした。この直後にも貨物列車の通過があったが、シリンダーが外れて注入材が噴き出したり、ひび割れの挙動で注入材が滲みだしたりすることはなかった。

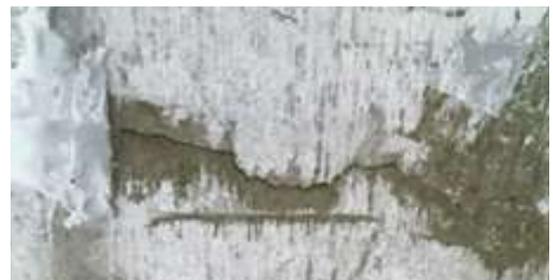
その後、注入材硬化の為、24時間養生した。この養生の間にも本橋梁上を貨物列車が6本通過したが、シリンダーが落下するなどの不具合は見られなかった。最後にシールテープおよび補強テープとシールテープを除去して観察した結果、ひび割れ表面上まで注入材が対象ひび割れの全区間において充填されていることを確認した（写真-6）。

写真-6 テープを剥がした後の様子
