## プライマー及び鉄筋防錆剤として用いた塩分吸着型エポキシ樹脂の鉄筋腐食抑制効果の検証

日本国土開発株式会社 正会員 ○古田 雅和 正会員 山内 匡 正会員 千賀 年浩  
 上北建設株式会社 非会員 三浦 美千徳

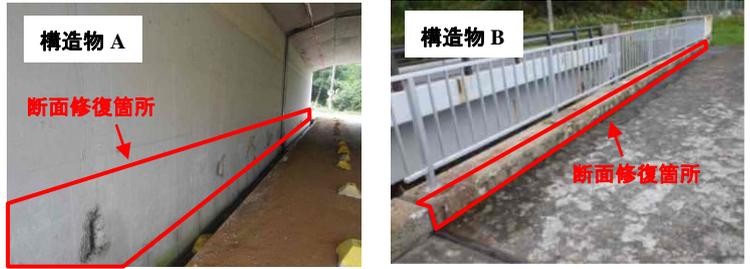
写真-1 塩害劣化状況

試験施工を対象とした構造物は、内在塩分の影響により塩害劣化した RC 構造物（以降、構造物 A と記す）、及び外来塩分の影響により塩害劣化した RC 構造物（以降、構造物 B と記す）である。これらの劣化状況を写真-1 に示す。構造物 A は、洗浄不十分な海砂の使用による内在塩分の影響により塩害劣化が生じたボックスカルバートである。かぶりのコンクリートが剥落し、鉄筋は錆が全体に発生していた。また、コンクリートはつり取り後の鉄

筋においても同様であった。鉄筋位置のコンクリートの全塩化物イオン量を調査したところ 2.25～2.99kg/m<sup>3</sup>であった。構造物 B は、海岸からの距離が 30m と近く、常時飛来塩分の影響を受ける橋梁である。橋梁の地覆部は主筋に沿ったひび割れが発生し、錆汁が見られた。鉄筋位置のコンクリートの全塩化物イオン量は 6.35kg/m<sup>3</sup>であった。

これらの構造物は、コンクリートをはつり取り後、鉄筋はディスクサンダーとワイヤーブラシを併用したケレンを施した。その後、自然電位の測定に必要となるリード線を鉄筋に設置し、コンクリートはつり面及び鉄筋に本補修材を 0.25kg/m<sup>2</sup> 塗布した。塗布後、一般的なポリマーセメントモルタルにて埋め戻した。なお、本補修材と断面修復材との接着性について、建研式による引張接着試験を事前に実施した結果、1.88N/mm<sup>2</sup>であった。

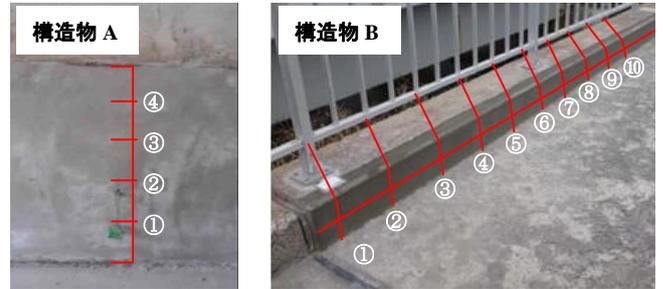
写真-2 測定部の位置

補修後の鉄筋の腐食状況を確認するため、鉄筋の自然電位を測定した。照合電極としては飽和硫酸銅電極を用いた。また、構造物 A 及び構造物 B の測定点は、主筋に対して所定の間隔とした。写真-2 に各測定部の位置を示す。測定頻度は、断面修復後翌日に 1 回実施し、その後適宜実施した。

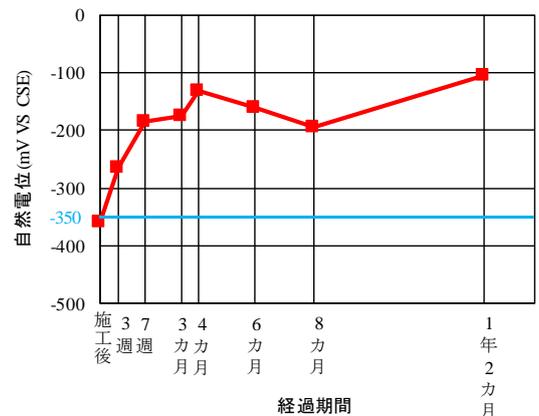
図-3 構造物 A の自然電位測定結果

図-3 に構造物 A の自然電位測定の平均値の結果を示す。施工直後では、-350mv より卑の値を示していた。自然電位測定値に基づく代表的な評価基準 ASTM C 876 では、測定値が-350mv より卑の値を示している場合には 90%以上の確率で鉄筋は腐食しているとされる。その後、時間経過とともに自然電位は貴の傾向となり、施工後 3 週目では-350mv よりも貴の値となった。さらに、4 カ月目では自然電位は-130mv 程度と高く、それ以降も高い値を維持していた。

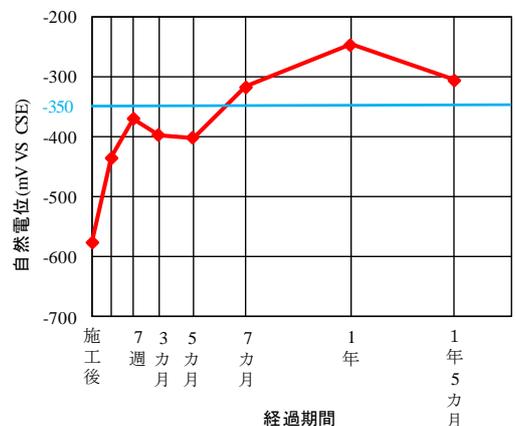
図-4 構造物 B の自然電位測定結果

図-4 に構造物 B の自然電位測定の平均値の結果を示す。施工直後では、-600mv 程度と低い値を示していたが、構造物 A と同様に、施工後自然電位は貴の傾向となり、7 週目では-350mv 程度の値を示した。その後、施工 5 カ月までは-400mv 程度を示したものの、施工 7 カ月では-350mv を超える結果となった。その後、1 年 5 カ月までその状態を維持する結果が得られた。

これは、本補修材の塩分吸着効果によって、鉄筋の腐食が抑制されたと考えられる。
