# 塩害と ASR により劣化した栈橋上部工の電気防食による長期の補修効果

東亜建設工業 正会員 ○羽瀧 貴士 宮沢 明良  
阪神国際港湾 中越 誠二 加藤 圭  
東亜建設工業 石垣 信介 玉岡 眞樹

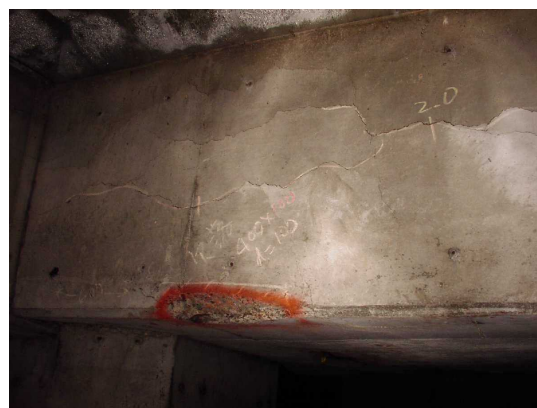
2003 年および 2007 年に上部工全体について詳細調査がなされ、塩害および ASR による劣化が確認された。その際の外観目視状況、塩化物イオン濃度分布、残存膨張試験（デンマーク法）の結果の一例を写真-1、図-1, 2 に示す。

写真-1 ASR によるひび割れ（梁）

本栈橋上部工は塩害と ASR の両方の影響を受けて劣化していることから、目視調査結果に加えて塩化物イオン浸透予測および残存膨張量の結果をもとに塩害と ASR への対策を選定し、それらの組合せのうちでより確実に効果を発揮できる工法を選定することとした。その結果、梁については表面被覆を行っても将来の鉄筋腐食を防止できないため、部材の重要性も考慮して予防保全を前提とした電気防食工法をすべての梁に対して適用することとした。ここで、コンクリートには ASR が生じているが、残存膨張量が 0.4% 未満であったことから鉄筋腐食の防止を優先させて電気防食工法を適用することとした<sup>2)</sup>。一方、床版については塩化物イオン浸透予測

梁の電気防食は、補修後の目視観察を容易にするために実績の多い線状陽極（リボンメッシュ陽極）を用いた外部電源方式を採用した。浮き等のある範囲は、鉄筋背面までとはり取り、セメントモルタルを用いて断面修復を行った。電気防食は栈橋のブロック単位で実施し、1ブロックで1回路（防食面積は310～360m<sup>2</sup>程度）とした。照合電極は1回路に2箇所設置し、通電開始時には、照合電極により100mV以上の復極量が得られていることを確認している。

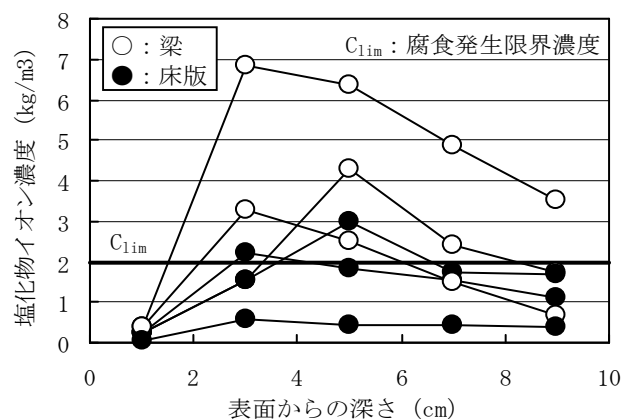
図-1 塩化物イオン濃度分布

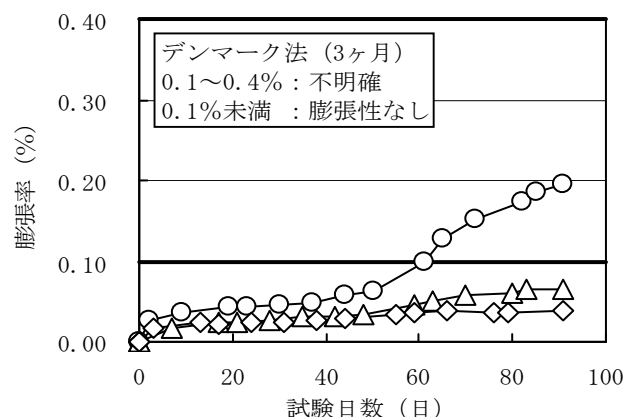
図-2 コンクリートの残存膨張試験結果

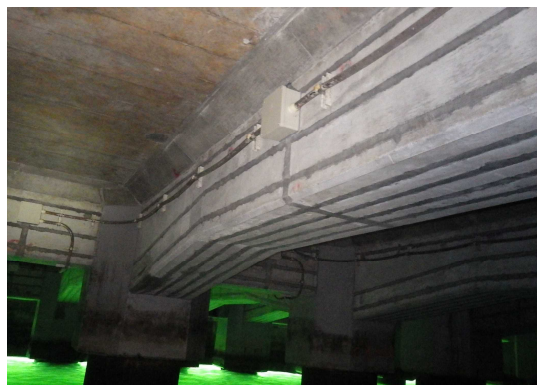
電気防食を適用している梁には特段の変状は見られず、また補修していない床版にも変状はなかった。写真-3は梁のASRひび割れに対して、電気防食実施時にひび割れ注入により補修された箇所の9年後の状況の一例であるが、とくにひび割れが開くようなこともなく、電気防食の通電がASRを促進していることはないと判断できた。

写真-2 電気防食の適用状況（9年後）

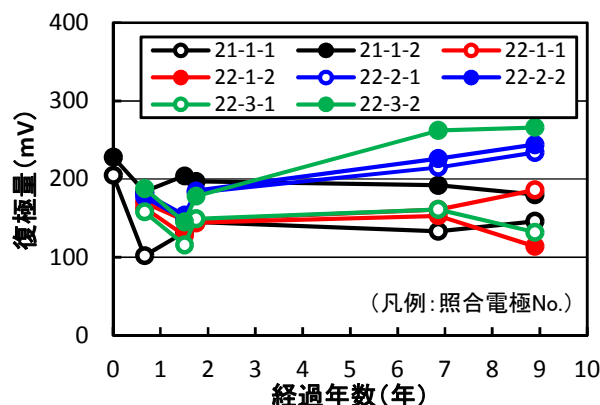
また、復極量はすべて防食基準である100mV以上の値（102～266mV）を示しており、通電電流密度は2.3～5.2mA/m<sup>2</sup>の値（2年目以降）で回路毎に安定した状態で防食が継続されているものと考えられる。

図-3 復極量の経年変化

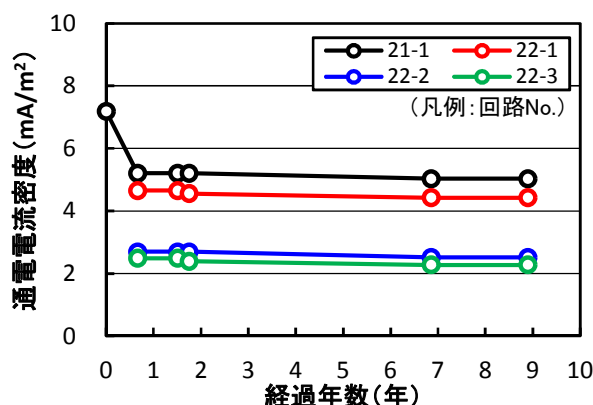
図-4 通電電流密度の制御状況

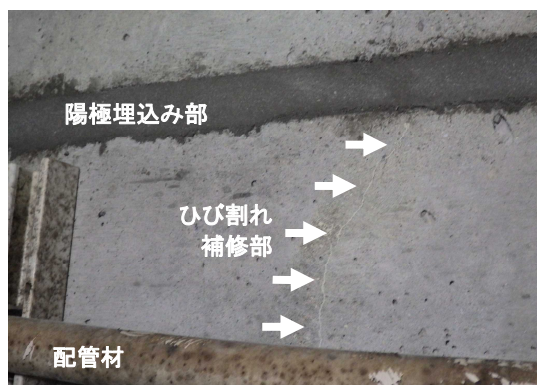
写真-3 ひび割れ補修部の一例（9年後）
