中規模陸上風車基礎の損傷調査

法政大学デザイン工学部 ○正会員 藤山知加子，学生会員 阿部亮磨

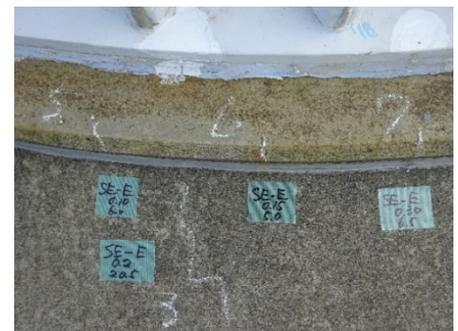
図1 ひび割れ調査

対象風車基礎上面のひび割れをチョークでマーキングし、クラックスケール、巻き尺を用いてひび割れ幅、ひび割れ長さの計測を行った。その後、ひび割れの位置が分かるようスケッチ、カメラによる撮影を行った（図1）。なお、長崎県諫早市、愛知県豊田市では写真撮影による現状調査を行った。

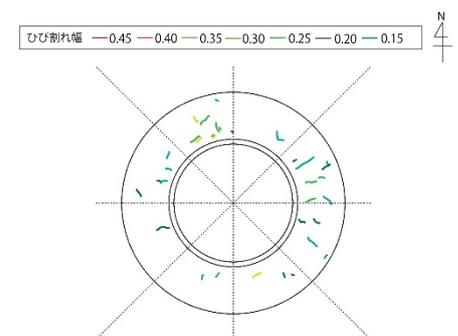
図2 ひび割れ図（A市ハ号機）

現地調査によって得られたひび割れ状況図（図2）、既往の研究より、総ひび割れ長さはイ号機で39617mm、ロ号機で34933mm、ハ号機で11215mmであった。また、稼働時間はイ号機に比べ、ロ号機は8108時間、ハ号機は12125時間（平成16年度～平成29年度）短く、大川の研究で述べられた、稼働時間の長さによってフーチング上面のひび割れが発生する可能性が高いことが今回の調査でも確認された。

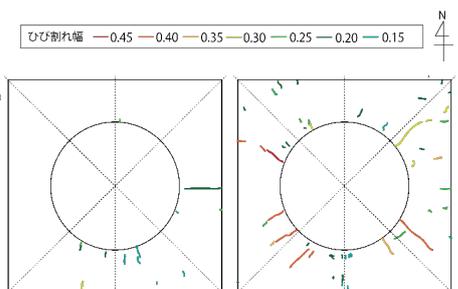
図3 ひび割れ図（B市左イ号機、右ロ号機）

基礎構造が同じ2機であったが、イ号機におけるペDESTAL上面の損傷が大きく、ひび割れ幅0.45mmに及ぶひび割れも確認された（図3）。風車建設の際の工程表より、両機ともコンクリート打設、養生が12月に行われ、養生期間が7日であったこと、試運転開始が1月下旬から開始したことが分かった。この2機は間隔120mの位置に建設されているが、両機の基礎上面の高低差は5mあり、ロ号機は比較的開けた箇所に立地していた。このことから、損傷の差は、材齢初期に風にさらされたことによる乾燥収縮および低温による強度発現の遅れ等が原因として考えられる。

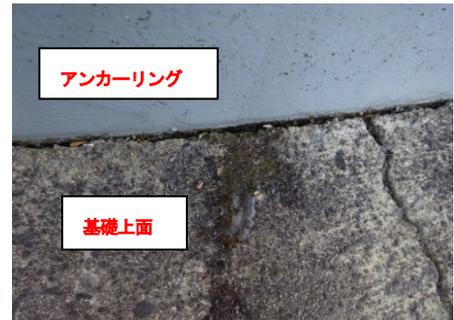
図4 アンカーリング (C市イ号機)

両機ともペデスタルに全幅に伸びる大きなひび割れが見られた。

また、アンカーリングと基礎との間に2号機では3mm程度、3号機では1mm程度の隙間(図4)が空いており、水を与えると浸透していく様子が見られた。このことから、基礎上面のこの大きなひび割れは、基礎がアンカーリングから圧縮力を受けたことにより発生した可能性も考えられる。

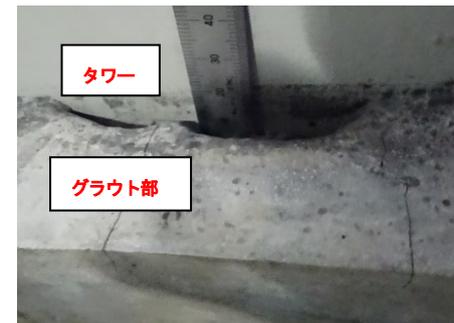
図5 タワー内グラウト部 (D市イ号機)

風車タワー接合部グラウト部の損傷が著しく、イ号機では、タワー内部グラウト上面で欠けが見られた(図5)。ロ号機では、グラウトとベースプレートとの間に隙間が確認された。このような損傷はタワー全周に見られたことから、風向や方位(陽当たりによる気温差)との関係は低いといえる。

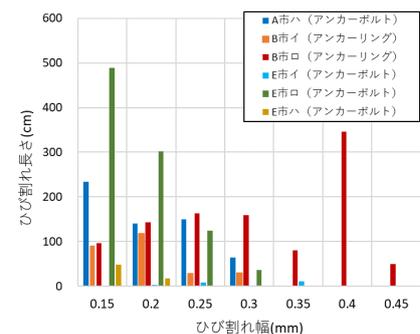
図6 ひび割れ長さ - ひび割れ幅関係

図6にひび割れ長さ—ひび割れ幅関係を示す。タワーから作用する力を基礎に伝達するアンカーリング方式の風車は、アンカーボルト方式のもの比べ、基礎上面のひび割れ幅が大きい傾向が見られた。アンカーリングと基礎上面との隙間、アンカーリングから伸びるひび割れが発生していたことから、この損傷の違いは、ペデスタル部がアンカーリングからの圧縮を受けたことにより発生した可能性がある。

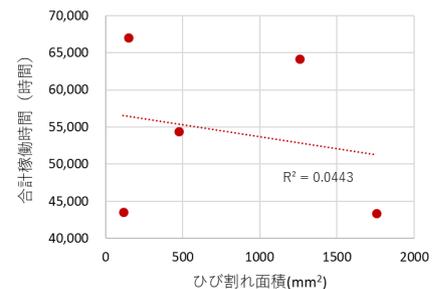
図7 合計稼働時間—ひび割れ面積関係

図7にA市ハ号機およびE市風力発電所における合計稼働時間—ひび割れ面積(ひび割れ長さとしひび割れ幅をかけたもの)の関係を示す。合計稼働時間とひび割れ面積との間に、既往の研究¹⁾で見られたような相関関係は見られない。E市ロ号機における稼働時間が最も短いにもかかわらず、ペデスタル上面のひび割れ面積が最も大きいことが確認された。

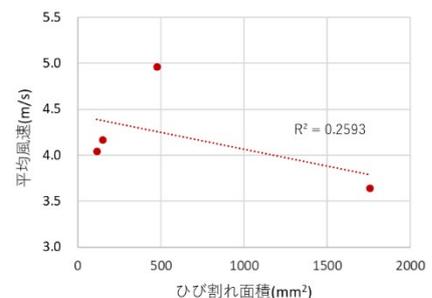
図8 平均風速—ひび割れ面積関係

図8にE市における平均風速—ひび割れ面積関係を示す。稼働開始から受けた平均風速が最も小さいロ号機のひび割れ面積が最も大きい結果となった。このことから、今回の調査対象風車では、平均風速の強さによる基礎上面へのひび割れ面積への影響は少ないと考えられる。
