## 漏洩磁束法によるポストテンション PCT 桁橋の PC 鋼材破断非破壊調査

## 1. はじめに

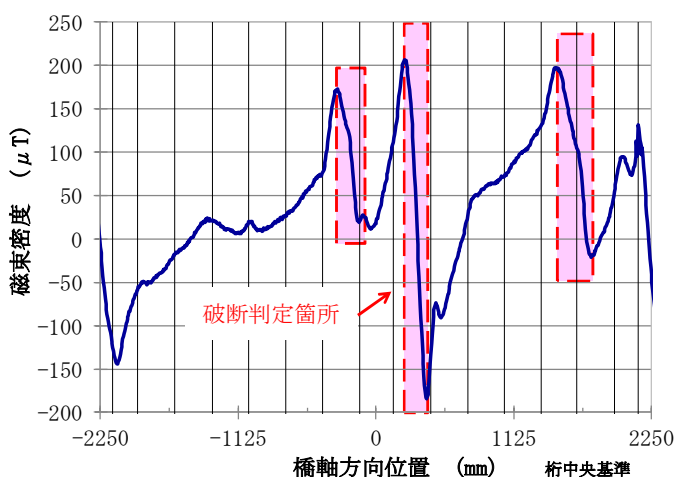
図-1に、海側から2つ目の主桁の支間中央部にいて、最下面側の5本のPC鋼材の内、最山側のPC鋼材位置の測定結果 (磁束密度分布) を示す。この図の橋軸方向位置約-180mm, 約330mm, 約1645mmにおいて、破断判定の目安とする「S字波形」が検出された (図中破線囲みの範囲 : その左で磁束密度が大きな値 (N極), 右で小さな値 (S極) を示している)。それが最山側のPC鋼材位置 (設計位置) と一致し、かつ同位置付近の他のPC鋼材位置では検出されなかった。また、鉄筋探索によりスターラップの位置も特定したが (図-1の目盛補助線位置), スターラップの影響は限定的であり、上記の「S字波形」がスターラップによるものではないこと

図-1 T桁下面側最山側PC鋼材位置の磁束密度分布

は明らかである。これらのことから、この最山側3箇所のPC鋼材を「破断あり」、他を「破断なし」と判定した。

後日、破断判定した3箇所のうち、最もS字波形が大きかった330mm付近の最山側PC鋼材をハツリ確認した結果、PC鋼線素線12本中4本の素線切れを目視確認した。

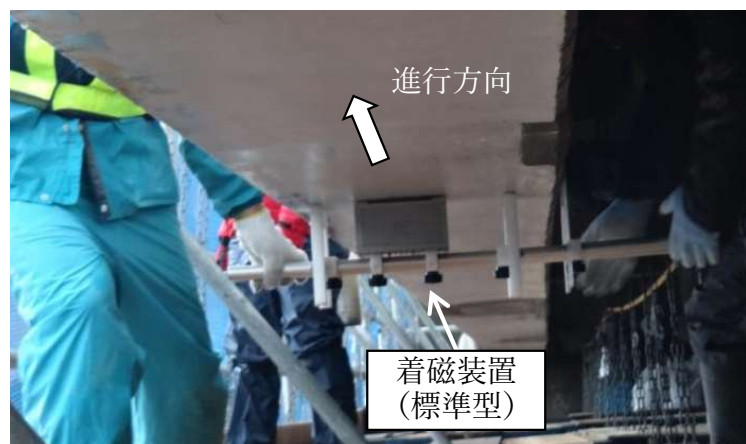
調査対象は、海岸線近傍の河川にかかる桁長30m のPCT桁5主桁における下フランジ部最下面側の5本のPC鋼線12φ7である。下面側より着磁 (鋼材を磁化させること)、磁束密度測定を実施した (写真-1, 写真-2)。着磁、測定は、橋軸方向に約23mの長さを区切らずに実施した。また、測定では写真-2のように、50mm間隔で11個の磁気センサーを搭載したマルチセンサー型の磁気計測装置 (機器幅約600mm) を用いて桁幅を1度に測定した。

写真-1 T桁下面側からの着磁状況

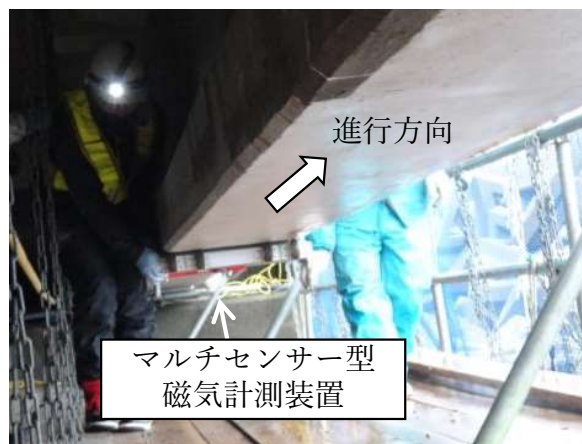
写真-2 T桁下面側の磁束密度測定状況

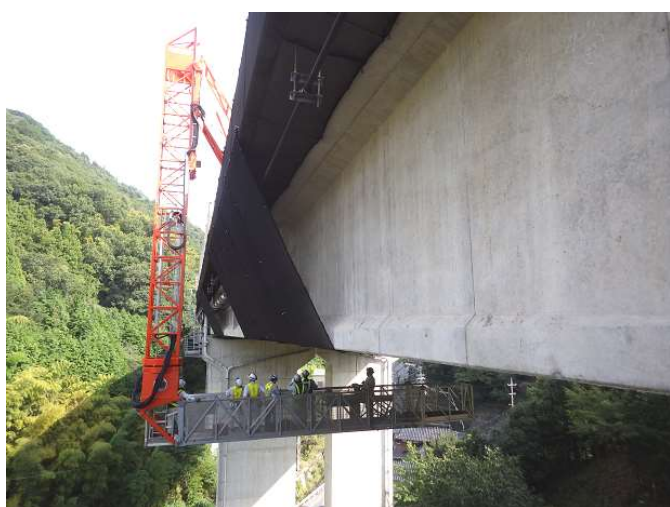
足場が無い場合の橋梁点検車からの調査例を写真-3～写真-6に示す。これは、前節とは別のPCT桁橋において、プラットフォーム（デッキ部）の長さが10m以上ある大型の橋梁点検車を用いた調査例である。写真-3のようにプラットフォームの長手方向を橋軸直角方向に配置し、プラットフォーム内の調査員が、着磁装置を写真-4のように調査対象桁の所定位置に配置し、その状態で点検車を橋軸方向にゆっくり走行させ、橋軸方向の着磁を実施した。写真-5のように磁束密度測定も同様に行った。また、下フランジ部下面側だけでなく、下フランジ部側面についても、写真-6のように同様に調査を行った。この方法により、車線規制は必要であるが、足場を架設しなくても、短期間で効率よくMFLの調査を実施することができた。

写真-3 大型の橋梁点検車

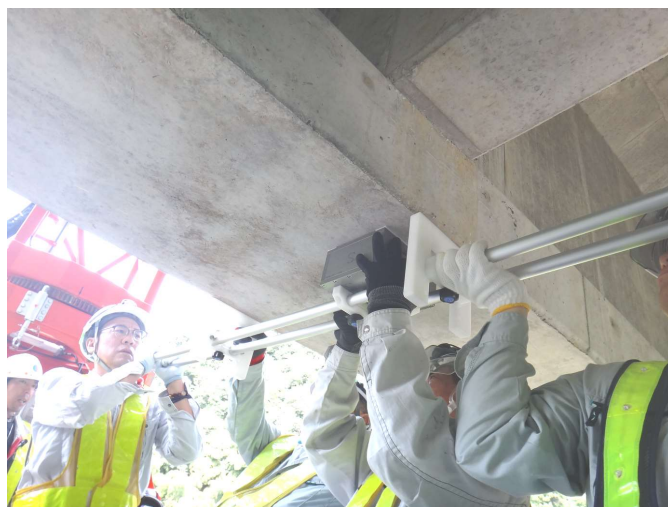
写真-4 点検車走行による橋軸方向の着磁状況

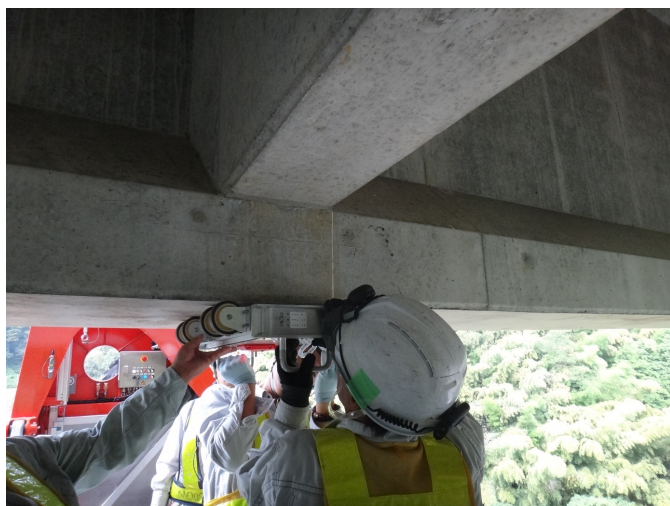
写真-5 点検車走行による磁束密度測定状況

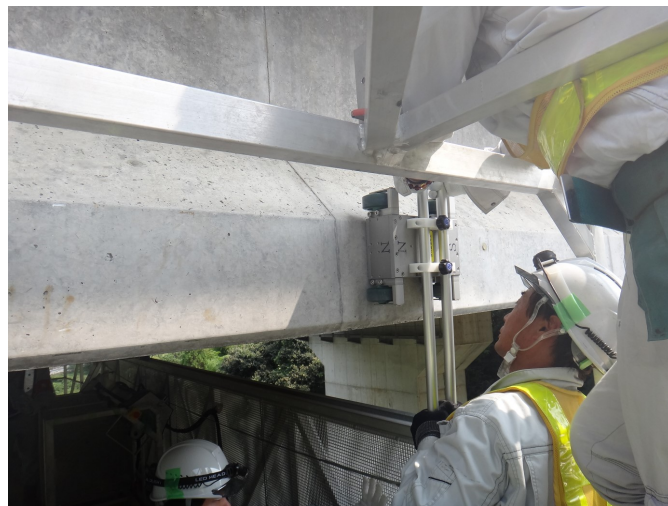
写真-6 点検車走行による下フランジ部側面の着磁状況
