既設ポストテンション橋の PC 鋼材健全度調査に関する一考察

中日本ハイウェイ・エンジニアリング名古屋（株）名古屋支店 道路技術部 正会員 ○高野 真史

2. 調査概要

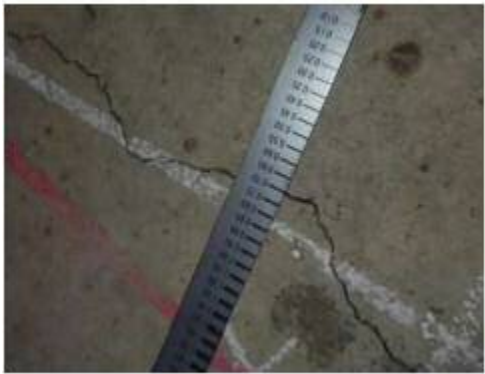
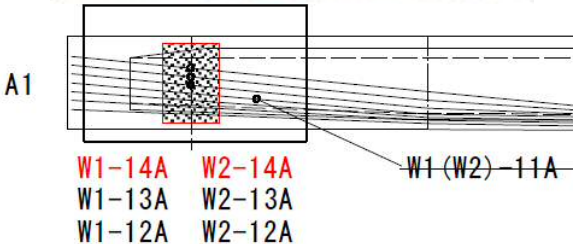
写真-1 ウェブの状況 (W1-14A)

調査対象橋梁は、橋長 186.8m、最大支間長 87.0m を有する PC3 径間連続箱桁橋である。調査対象橋梁の構造諸元を表-1 に示す。過去に下部工断面修復や支承防錆等の各種補修が行われているが PC 鋼材に起因する補修等は実施されていない。写真-1 に調査着手前に撮影したウェブの状況であるが、PC 鋼材に沿ったひび割れが確認でき、そのひび割れ幅は 0.3mm～最大 0.7mm 程度、ひび割れ長さは 5.3m 程度であった。調査は、外観調査により橋軸方向の PC 鋼材に沿ったひび割れ、漏水、錆汁の有無、PC 鋼材定着部からの漏水、錆汁の有無、PC グラウトホース跡埋め部からの漏水、錆汁の有無等が確認されている側径間の支点上近傍を対象とし、PC グラウト充填調査として、広帯域超音波法、PC 鋼材破断調査として、鋼製シースにも適用可能な漏洩磁束法により実施した。

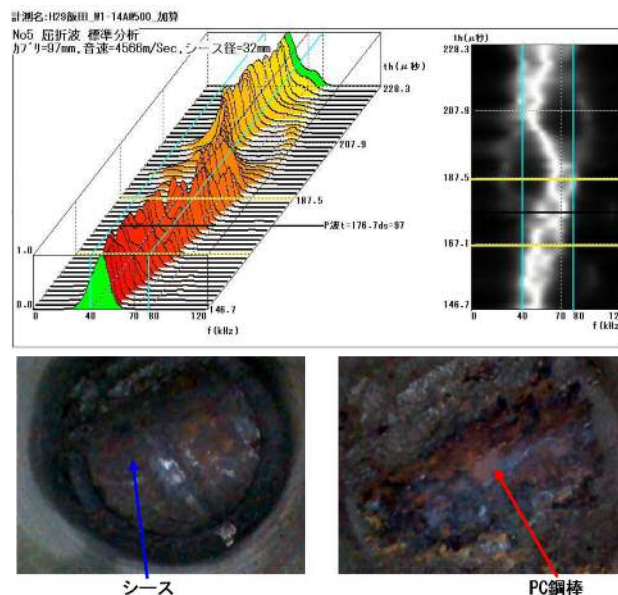
図-1 調査結果 (W1-14A)

広帯域超音波法は、コンクリート上に探触子を配置し、シースからの反射波を受信して、その特性値の差でグラウトの充填を判定するものである。シース反射波のスペクトル図および微破壊調査結果を図-1 に示すが、内部にグラウトの痕跡がなく滞水があり、PC 鋼材の腐食を確認した。このような PC 鋼材の腐食は、調査対象 PC 鋼材本

数 42 本に対し、26 本も生じていることが確認でき、グラウト充填率 38% となる結果であった。

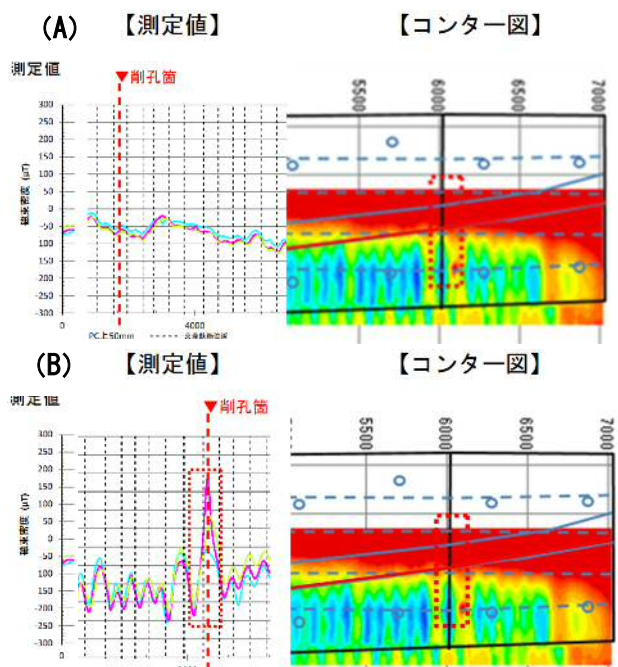
図-2 磁束密度とコンター図

漏洩磁束法は、鋼材が強磁性体であることを利用してコンクリート表面から PC 鋼材を磁化し、漏洩した磁束を検出することによって、PC 鋼材の破断を判定するものである。磁束密度とコンター図を図-2 に示すが、磁束密度の測定値にバラツキが大きく、漏洩磁束法のみで判断するに至らなかったため、微破壊調査を追加した。(写真-2) 調査の結果、調査対象全本数で PC 鋼材の破断は確認されなかった。

- ① 調査 B 部のように磁束密度が急激に高くなる箇所の多くは、過密配筋箇所であった。
- ② 調査 B 部のように磁束密度が急激に高くなる箇所の一部は、シースと鉄筋が近接している箇所であった。
- ③ 調査 A 部においては、鉄筋間隔が調査 B 部に比べて大きくなる箇所であった。
