鋼コンクリート複合橋における塗膜劣化の現状と評価

西日本高速道路エンジニアリング中国(株) 正会員 ○俵 司, 正会員 山内 健利  
西日本高速道路(株) 安井 健雄, 澤井 健二

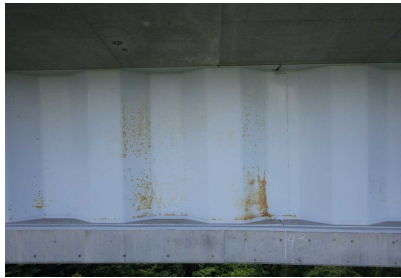
今回の調査は、詳細点検時に波形鋼板外面に点さびが認められたため、塗膜の劣化状況の把握と凍結防止剤による付着塩分量調査を実施し原因の推定と塗替塗装の必要性の判断材料とした。(写真-2 参照)

写真-2 波形鋼板ウェブ腐食状況

(3) 定期的な水洗いが出来ない場合は、現行の重防食塗装系への早期塗替えが維持管理上効果的と思われる。

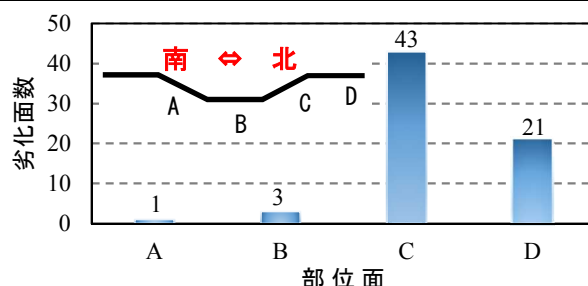
比較すると、C面がその約6割を占めていることが分かる。(図-1参照)

C面にさびが多く確認される理由は、本橋の橋軸方向がほぼ南北方向であること、鋼板の形状が波形であること、約6割が北寄りの風(最寄り測候所の風向きが年間を通じて北東から北西の風)であること<sup>9)</sup>によると考えられる。P3-A2径間の劣化パネルが少ないのは、本橋が終点に向かってやや右カーブの平面曲線を有しておりパネルの対面角度が南側に変化しているためと考えられる。

図-1 パネル形状別の劣化面数(発錆1.0%以上)

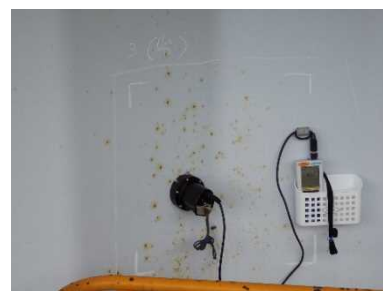
付着塩分量は、健全部・劣化部とも箇所別の測定結果平均では明らかな差は確認されないもののパネル形状別(面)では北側に面したC面が他の面に比べ4~5倍と多いことが分かる。この傾向は外観調査と同様であり、本橋の橋軸方向と風向きが大きく関係しており、橋面に散布された凍結防止剤が通行車両により巻き上げられると同時に北寄りの風により桁側面に運ばれ、波形鋼板表面に付着したものと考えられる。

写真-4 付着塩分量測定状況
