## 北陸地方における橋梁補修後の再劣化調査と補修時の提案

(株) 国土開発センター 正会員 ○濱田康行,正会員 浦修造,正会員 笹谷輝彦  
金沢工業大学 正会員 宮里心一

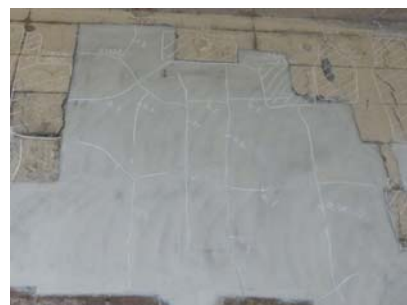
これまで、道路橋では延命化のための補修が施されてきた。また、平成25年の道路法改定に伴い、道路橋では5年に1度の定期点検が実施されており、補修部について再劣化の有無を確認している。しかし、その補修材料や補修工法の妥当性検証などの追跡調査はほとんど行われておらず、供試体を用いた実験的検討<sup>1),2)</sup>や解析的検討<sup>3)</sup>はあるものの、実構造物に対する実態調査は少ない。とくに北陸地方では、写真-1に示す塩害や写真-2に示すASRにより劣化した構造物の補修部位について再劣化が発生するなど、補修効果が十分に得られないケースも確認されている。

写真-1 塩害による再劣化状況

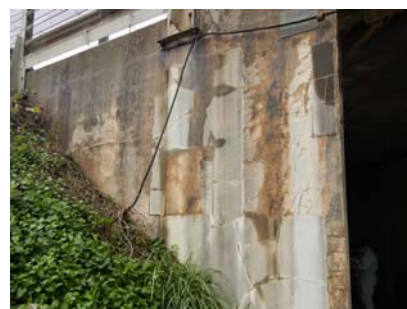
写真-2 ASRによる再劣化状況

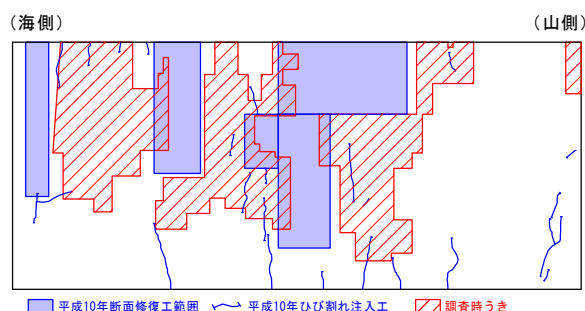
図-3 表面被覆工後のうき
