火害を受けた電力マンホールの補修効果に関する調査事例

東京電力パワーグリッド(株) 正会員 ○佐藤 克晴, 正会員 和田 好史  
東京電力ホールディングス(株) 正会員 小林 保之

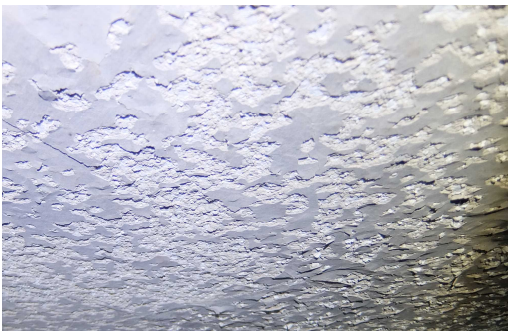
事故が発生したマンホールの躯体寸法と地質条件を図-1 に示す. 当該マンホール付近の地下水位は GL-10m 程度であり, 良質地盤内に埋設されている. 火災による躯体の損傷程度は火災発生箇所である B3F に近いほど著しく, 表面変状は大別するとポップアウト (写真-1), ひび割れ, すず付着の 3 区分とすることができた.

写真-1 ポップアウト部の状況

事故当時に実施した詳細調査の結果に基づき, ポップアウト部は弱部をはつとり, 表面固化型のケイ酸リチウム系の表面含浸材を躯体表面に塗布した上で, ポリマーセメントモルタルを用いて断面修復を実施した. ひび割れ部はポップアウト部と同様の表面含浸材の塗布のみとし, すず付着部は表面洗浄にて対策を実施した<sup>1)</sup>.

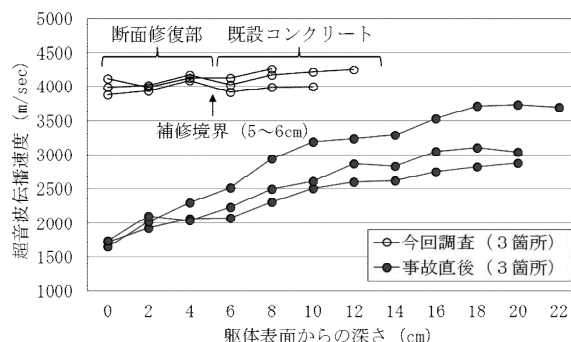
図-2 超音波伝播速度（ポップアウト部）

付着強度試験の結果は一般的にバラツキが大きいことが知られているが<sup>2)</sup>、今回の調査では $0.34 \sim 1.37 \text{ N/mm}^2$ という結果となった。測定結果にはバラツキがあり、かつ一部調査箇所においては付着強度が低いものもあったことから、付着強度試験の試料にて超音波伝播速度試験を実施した。

超音波伝播速度試験の結果を図-2に示す。事故直後のポップアウト部においては躯体表面付近における伝播速度が著しく低下していたが、今回調査では断面修復材の伝播速度は $4,000 \text{ m/s}$ 程度と概ね一定の値となった。補修境界面は躯体表面から $5 \sim 6 \text{ cm}$ の位置であったが、断面修復材にはドライアウトの影響はなく品質は安定していると考えられる。また、既設コンクリート部は伝播速度が上昇しており、表面含浸材の影響により緻密化されたものと推察される。

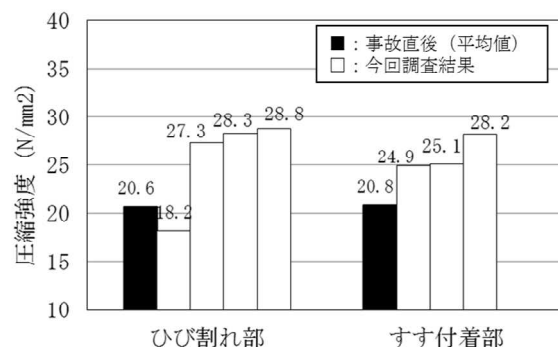
図-3 圧縮強度試験結果（ひび割れ部，すす付着部）

コンクリートコアの圧縮強度試験結果を図-3に示す。測定結果にバラツキはあるものの、ひび割れ部とすす付着部ともに、今回調査では事故直後の調査結果と同等以上の強度が確保されていることが確認できた。

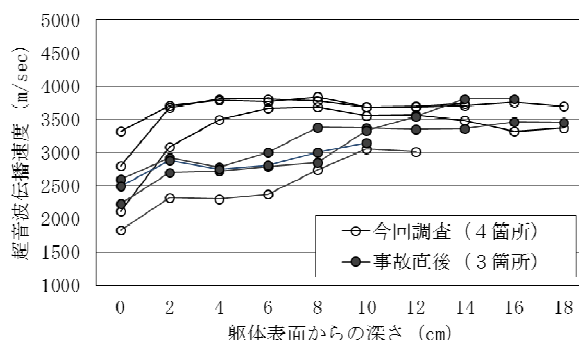
図-4 超音波伝播速度（ひび割れ部）

次に、超音波伝播速度試験の結果を図-4、図-5に示す。ひび割れ部においては事故直後の調査結果と比較すると躯体表面付近における伝播速度が向上している箇所も確認できた。これは、ポップアウト部同様、表面含浸材の影響により躯体表面付近が緻密化されたものと推察される。すす付着部においては、事故直後と同等程度であった。
