## ASR により劣化した PC 構造物の調査と対策

本州四国連絡高速道路株式会社 正会員 ○金田 泰明  
 本州四国連絡高速道路株式会社 非会員 矢野 賢晃

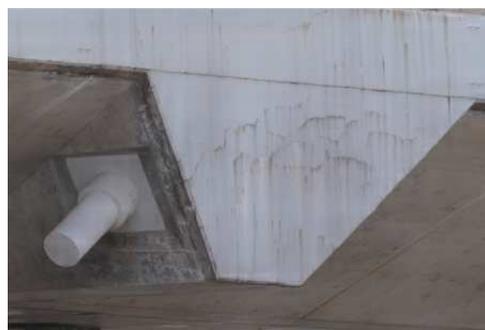
供用 19 年後(H22 年)の点検において、PC 桁側面に亀甲状のひび割れと白色の析出物の発生を確認した(写真 1)。本橋は、H18 年に剥落防止対策として PC 桁側面に剥落防止シートと被覆塗装を施工している。また、H21

写真 1 PC 桁側面の変状

以上の調査結果から、ASR による特有の劣化である骨材の割れと反応リムに加え、骨材上に析出した白色物質はアルカリシリカゲルと推定されること、粗骨材の構成鉱物として ASR の原因物質である微晶質石英が含まれることから、PC 桁側面の亀甲状のひび割れは ASR による劣化と推定された。また、促進膨張試験による残存膨張量は小さいものの、骨材に遅延膨張性がある微晶質石英を含んでいたことから、今後も ASR による長期的な劣化が否定できない結果となった。劣化が確認された箇所は、水とアルカリが供給される環境であり、ひび割れからアルカリシリカゲルの滲出は見られるが、鋼材腐食による錆汁は確認されなかったことから、劣化過程は進展期<sup>2)</sup>と推定される。

ASR による変状の進行を抑制する対策として、ひび割れ注入による補修と合わせ、外部からの水分の浸入を防止する目的で、PC 桁上面に塗膜系防水工、PC 桁側面に表面含浸工による補修を実施した(写真5)。

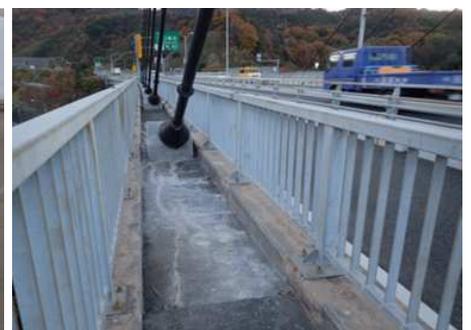
写真 2 ケーブル定着部の調査

年に建設当初になかったシート系および塗膜系による床版防水工を施工しているが、床版端部であるケーブル定着部では未施工であった。床版上面からの水の浸入が疑われたため、ケーブル定着部の舗装の一部を撤去したところ、橋軸方向に最大ひび割れ幅 0.85mm を含む多数のひび割れを確認した(写真 2)。

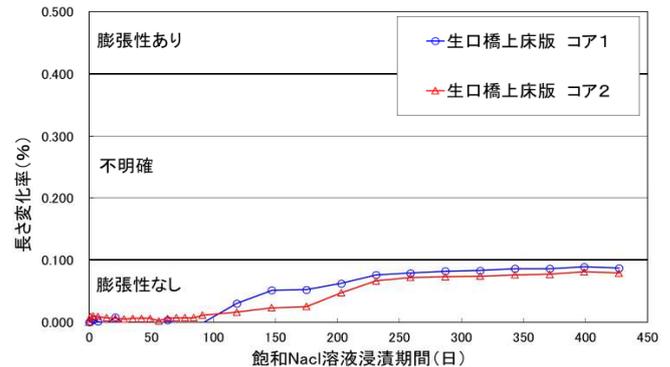
残存膨張量の結果を図2に示す。膨張率が 0.1%未満と、膨張性なしの領域ではあるものの長期的な骨材の膨張を確認した。通常デンマーク法による促進膨張試験では、試験材齢 13 週での膨張量で判定を行うが、遅延膨張性骨材を使用していたため、反応期間を長く取り 61 週まで測定を行った。

図2 促進膨張試験(デンマーク法)

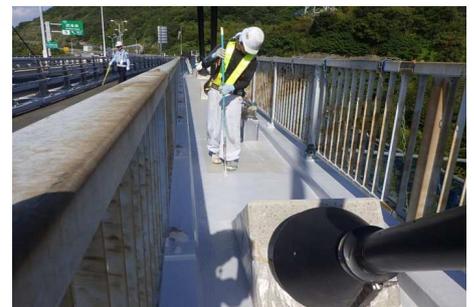
写真5 塗膜系防水工の施工状況
