## 凍害を受けたコンクリート構造物の補修方法

東日本旅客鉄道（株）盛岡支社 設備部 工事課

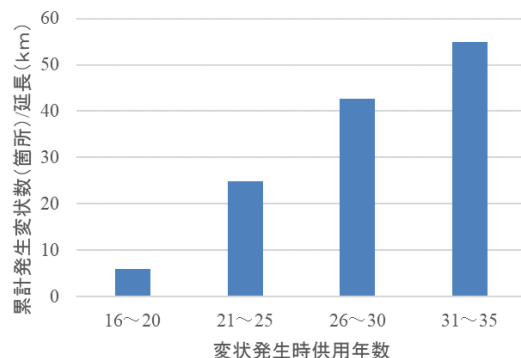
図-1 凍害による変状発生数の推移

JR 東日本で管理している岩手県内の新幹線高架橋（以下、高架橋）に対して供用開始から実施している検査の記録から凍害と思われる変状に着目して整理した結果を図-1 に示す。橋りょう 1km あたりに発生している変状箇所数を示しており、横軸は変状が発生した時点での供用年数を示している。なお、高架橋は1982年、延長91km分が供用開始しているが、検査結果がデータベース化された供用開始から15年以降の変状数を示している。凍害と思われる変状は、図-1より増加傾向にあることが分かる。

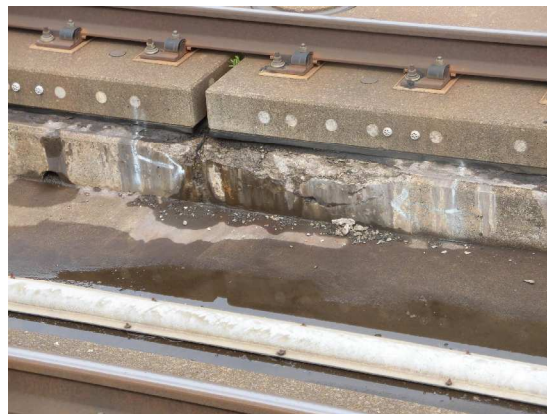
図-3 劣化状況写真

高架橋の変状の多くは、図-3 に示すように路盤鉄筋コンクリート側面の肩端部に生じている。路盤鉄筋コンクリートの変状は、過去の補修記録を確認すると経年10年を経過したところから発生し、その都度、補修を行っている。今回調査した過去に補修した箇所は、無収縮モルタルにより補修した箇所である。再劣化は、図-4 に示すように断面修復材である無収縮モルタル部分には縦方向にひび割れが生じており、ひび割れからは水が滲んでいた。断面修復材と母材コンクリートの打継目から白色析出物が生じており、母材コンクリートの剥落が生じている箇所もみられた。剥落面には、線路の軸方向にひび割れが生じていた。また、剥落に至っていない部分でも母材コンクリート側に線路の軸方向にひび割れが生じており、ひび割れからは白色析出物もみられた。補修した箇所の下部で剥落が

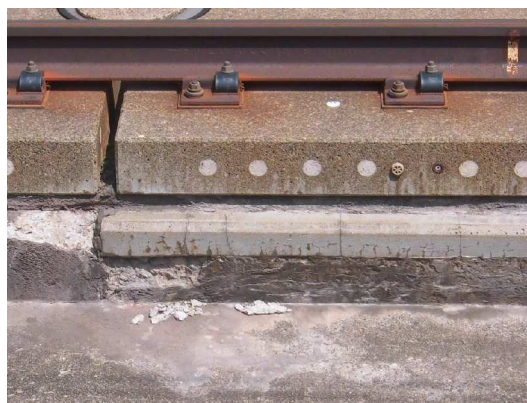
図-4 再劣化状況

生じていた。

再劣化箇所について概観目視調査および打音調査を行った。以前補修した箇所が再劣化した原因としては、断面修復材と母材コンクリートの界面部分から白色析出物が析出している状況より界面に水が浸入していたと考えられる。以前の補修図面を確認すると、母材コンクリートと断面修復材として用いたモルタルとの打継目には、プライマー等を用いていなかった。このために、打継目から容易に水が浸入する環境であったと考えられる<sup>1)</sup>。断面補修材は無収縮モルタルで W/C も低く水を吸収しにくい材料であるのに対して、母材コンクリートは、水を吸収しやすい状態であったために、打継目界面から侵入した水は、吸収率の高い母材コンクリート側に吸収され凍結融解を繰り返し、ひび割れが拡大し、剥離に至ったと考えられる。

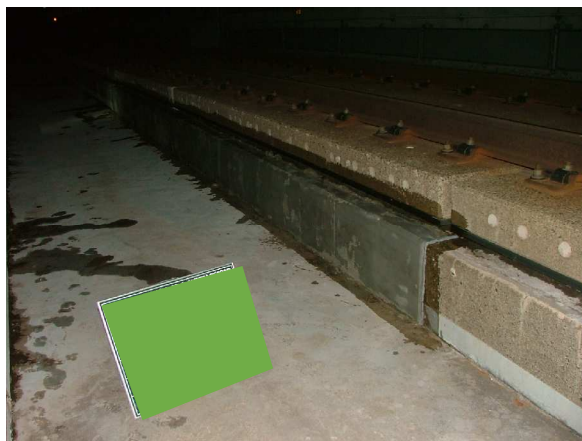
図-6 補修後状況写真

補修箇所は、施工から5年が経過したが断面修復材および母材コンクリートともに変状は発生していない。また、含浸材によるはっ水効果も持続している。
