## 高知県内河川に施工された木製水制工使用丸太の縦圧縮強度

兼松サステック 正会員 ○三村 佳織

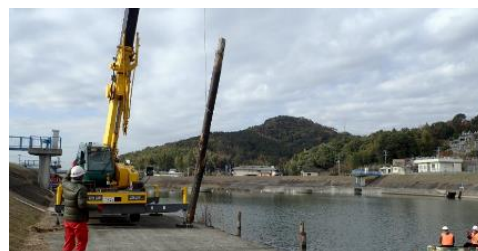
写真-1 丸太回収状況

丸太は80~100kNの引抜き荷重で周面摩擦を除去してから重機にて一本ずつ表面に傷がつかないように引抜いた。写真-1に回収状況を、写真-2に回収丸太の全景を示す。形状を計測した結果、新川川回収丸太(n=5)は平均で長さ2.5m、先端直径は175mm、頭部直径は178mm、含水率は136.3%、国分川回収丸太(n=3)は平均で長さは4.0m、先端直径は198mm、頭部直径は193mm、含水率は167.7%であった。両回収丸太とも先端はペンシル状に加工され、皮つきの状態で使用されていたことがわかった。目視による樹種判定の結果、スギと推察された。

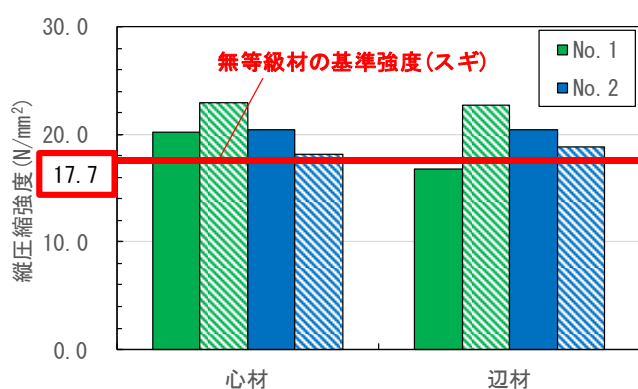
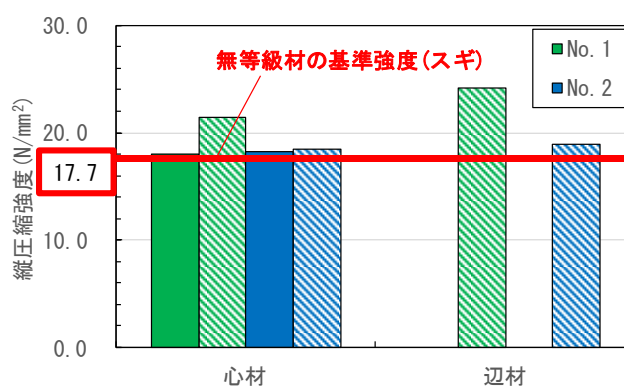
図-4 回収丸太の縦圧縮強度

表-1 に縦圧縮試験結果を、図-4 に回収丸太の縦圧縮強度を示す。図中には国土交通省告示第 1524 号で示される無等級材のスギの基準強度（17.7N/mm<sup>2</sup>）を併記し、色つきが地下水位以浅を、斜線が地下水位以深を示す。心材と比較して辺材は成熟部であるためか縦圧縮強度が大きくなる傾向がみられた。一部、気中に設置されていた部分では基準強度以下の値を示す箇所もみられたが、設置後約 10 年が経過し含水率が 100%以上の高含水率条件においても、縦圧縮強度は無等級材の基準強度以上となることが確認された。
