合金めっき鋼板を使用した橋梁検査路の塩害環境での適用性

日本橋梁	フェロー	○小西日出幸
〃	正会員	佐藤 寛幸
〃	非会員	楠 章生
日鉄日新製鋼	非会員	松田 修二
日鉄日新製鋼建材	非会員	中田 康

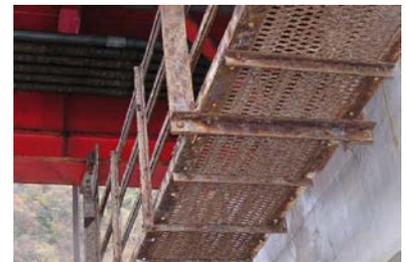
平成 29 年に改定された道路橋示方書では、適切な維持管理を前提に設計供用期間は 100 年を標準とすると明記された。橋を構成する部材によっては、設計供用期間中に更新することをあらかじめ計画して、合理的な設計を行う場合がある。橋梁上部工の点検のために設置される検査路については、標準構造としては溶融亜鉛めっきした鋼部材が採用されるが、塩分環境では腐食速度が速く耐用年数は 25 年と短くなる¹⁾。供用後 50 年程度経過した塩分環境下等の検査路では、腐食・劣化が進行している事例がよくみられる（写真-1）。

写真-1 検査路の腐食事例²⁾

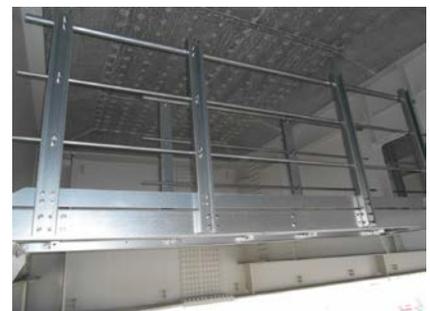
写真-2 高耐食鋼検査路設置状況

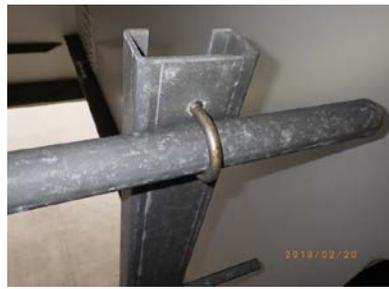
写真-3 に、設置後約 2 年経過時の、高耐食鋼検査路の外観を示す。手摺等に白錆状の表面付着物は見られるが、溶融亜鉛めっきと比較するときれいであった。写真-3 左の支柱の上端面は切断面であるが、素地の赤錆はほとんど目立たない。写真-4 は検査路歩板下面の横支材と歩廊桁とのボルト継手部であるが、異種金属接触腐食等異状はみられない。

写真-3 高耐食鋼検査路の外観 (2年経過)

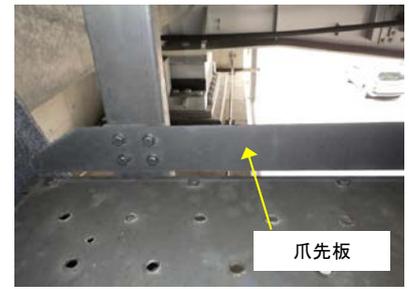
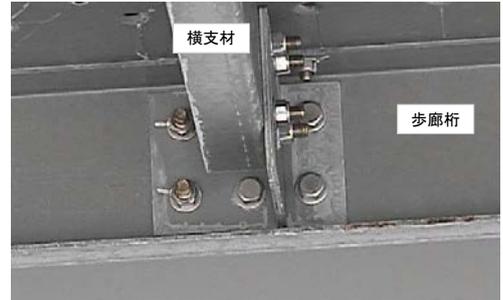
写真-4 高耐食鋼検査路歩板下面のボルト継手の外観 (2年経過)

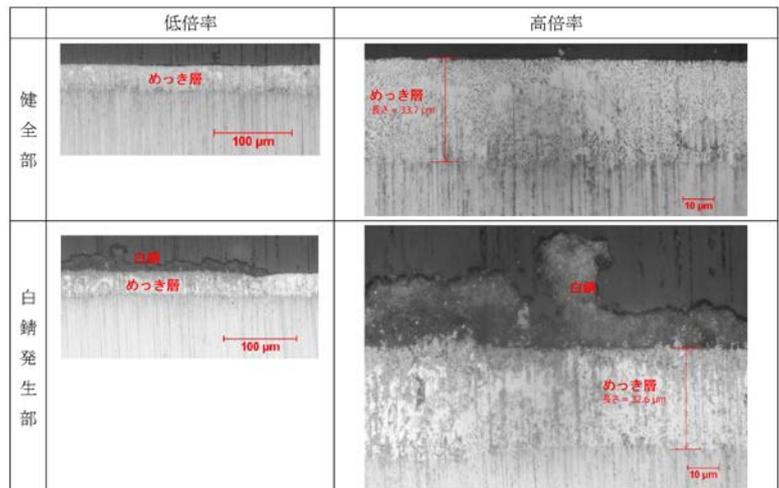
写真-5 は高耐食鋼検査路の2年経過部材を走査線電子顕微鏡で断面観察を健全部と白錆発生部を比較したものである。

サンプリングは写真-3の右側写真に見られる爪先板である。白錆発生部での合金めっき層の2年間の減耗は約 $1\mu\text{m}$ (約 $6\text{g}/\text{m}^2$)程度であった。これは溶融亜鉛めっき($550\text{g}/\text{m}^2$)の場合の塩害環境での腐食速度 $19.8\text{g}/\text{m}^2/\text{年}$ ¹⁾の1/7程度であり、めっき付着量が1/3程度($175\text{g}/\text{m}^2$)であることを考慮しても2倍以上の耐用年数を有することを示している。

写真-5 高耐食鋼検査路の断面観察 (2年経過)

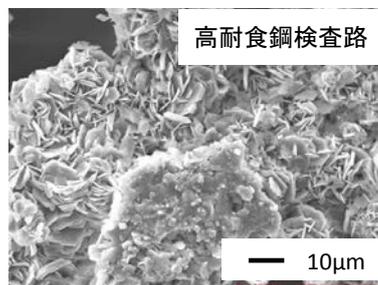
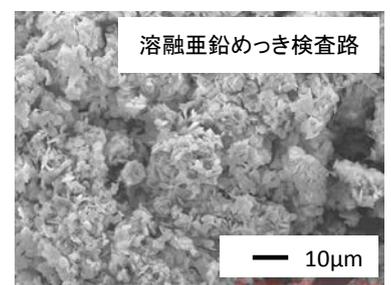
また、写真-6は高耐食鋼検査路(2年経過)および溶融亜鉛めっき検査路(4年経過)の表面付着物をセロハンテープにより採取して走査線電子顕微鏡で比較観察したものである。表面付着物の観察比較では、溶融亜鉛めっきの付着物は多孔質であるが、高耐食鋼検査路の付着物は組織が緻密であることが観察できた。

付着物の化学成分分析の結果、溶融亜鉛めっきの表面付着物は亜鉛めっきの犠牲防食作用によって生成された、一般に保護性が低いとされる酸化亜鉛と海塩粒子の混合物と推定された。一方、高耐食鋼検査路の表面付着物は、溶融Zn-Al-Mg系合金めっき上に生成された亜鉛腐食生成物と推定され、保護機能は高いと評価できた。

写真-6 表面付着物比較観察
