凍結防止剤散布環境におけるニッケル系高耐候性鋼製橋梁模擬構造体の長期腐食挙動調査

鉄道・運輸機構 正会員 横山 秀喜*

JFE スチール 正会員 三浦 進一** 正会員 ○鹿毛 勇***

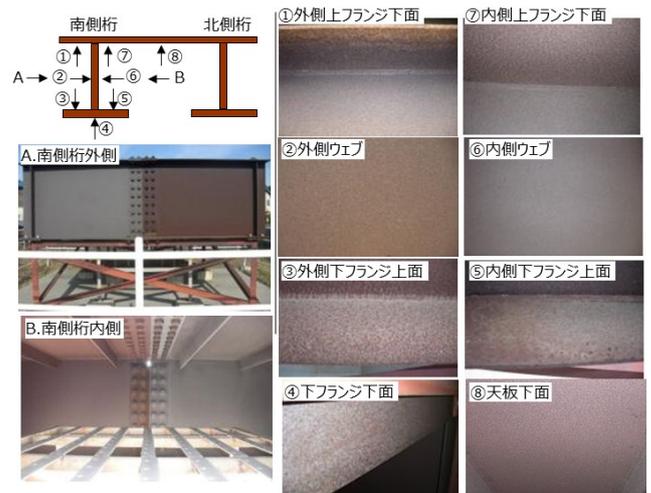
暴露 10 年の外観調査結果を写真 1 に示す。ここでは代表として南側桁の内外面の全体と、上フランジ上面、ウェブ、下フランジ上下面、天板下面の無塗装仕様部位を示す。さび安定化補助処理仕様部は、主に外面で白化が観察された。また、内面でさびへの置換が一部確認され、流れさびはいずれの部位でも認められなかった。これらの結果から、さび安定化補助処理は本来機能を発揮しているといえる。無塗装仕様部では、写真 1 の南側桁に加え、北側桁、東側桁の全ての部位において層状剥離さび、うるこさびは認められず、粒径の細かいさびが観察された。また、さび厚はすべての部位で 400 μ m 以下であった(図 3)。上下フランジの下面のさび厚は他の部位に比べ大きく、外観観察およびさび厚測定結果より外観評点は 3 あるいは 4

写真 1 暴露 10 年目の構造体外観写真

と判断され、今後異常さびの生成の可能性は低いと考えられる。また、板厚は図4に示す通り10年経過時にいずれの部位でも0.20mm未満である。

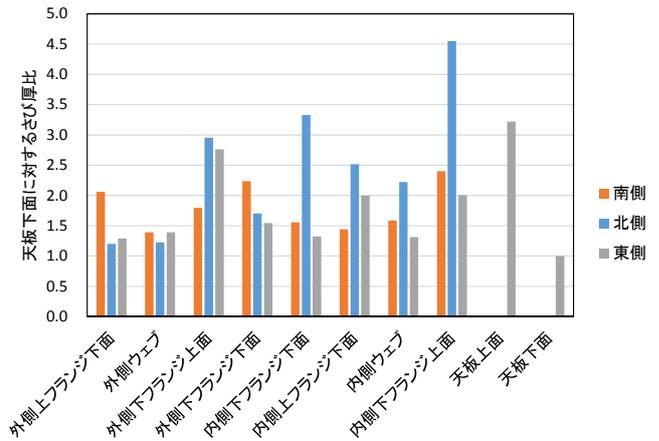
図5 天板下面を基準にした各部位の腐食量比

次に、重点的な維持管理部位の抽出のため、構造体の部位ごとの腐食傾向を評価した。一般的な超音波厚さ計の測定精度が $\pm 0.05\text{mm} \sim 0.1\text{mm}$ 程度であることを考慮すると、図4に示す超音波厚さ計の測定結果の内、特に板厚減少量が小さい部位の測定結果を用いて腐食傾向を推定するには精度が劣る。一方、さびは経年とともに風化劣化していくが、1年程度のさび厚は腐食量と良い相関があることが知られている²⁾。そこで、各部位の1年目のさび厚を、天板下面を基準にして図5に整理した。天板上面、内外の下フランジ上面が基準に対して2.5倍超の値を示した。その他の部位は1~2倍程度を示した。北側(実際には北東向き)の下フランジは特にさび厚が大きく、卓越風向の影響が示唆される。暴露試験場近隣の気象観測所(十和田)の冬季(2008年12月~2009年3月)の風向は、西南西~西北西であり、路面からの凍結防止剤の飛散、構造体への付着に卓越風が影響したものと考えられる。海岸からの飛来塩分量の影響が考えられる地域(境川)で同じ構造体を暴露して得られた結果³⁾との比較を図6に示す。新敷のさび厚比は、境川のさび厚比と比べばらつきは大きいものの正の相関がある。このばらつきは設置地点の腐食環境の影響と考えられる。

新敷における1.5Ni-0.3Mo鋼の模擬橋梁構造体の腐食状況は良好である。部位ごとのさび厚測定結果より、重点的な維持管理部位は下フランジ上下面と推定された。これは境川で得られた知見と同様である。
