## 外部電源陽極方式に生じた外観変状の原因分析と防食効果追跡調査

西日本旅客鉄道(株) 正会員 ○梅原 琢也 三城 一晃 吉田 隆浩  
 (株)レールテック 足立 真也  
 住友大阪セメント(株) 正会員 鹿島 篤志

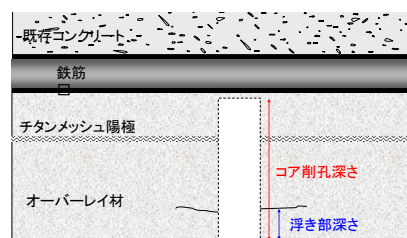
図-2 浮き部深さ調査模式図

浮きの原因を把握するため、浮き部においてコアを採取し、浮きが発生している深さ位置を調査した。コアを採取した位置については図-1 に併せて示している。浮き部におけるコア削孔深さおよび浮き部深さを表-1 に、調査に関する概略図を図-2 に、桁表面の状況を写真-2 に示す。ここで、コア削孔は鉄筋位置で止めているため、コア削孔深さは鉄筋位置までの深さを示している。また、浮き部深さはコア削孔面におけるオーバーレイ表面からひび割れが目視で確認できる位置までの距離を示している。表-1 より、コア削孔深さは 60～76mm を示しており、今回の調査範囲においては、鉄筋のかぶりは 60 mm 以上確保されているものと考えられる。また、施工当時、チタンメッシュ陽極は鉄筋かぶりを 15～20mm

確保する設計としているため、オーバーレイ材表面からチタンメッシュ陽極までの距離は 40～45mm 程度以上あるものと推測される。表-1 に示す浮き部深さの結果から、起点方で軸方向に発生している幅 3.0mm のひび割れ近傍の E2-3, E2-4 以外の浮き部深さが 10mm であることが確認され、オーバーレイ材表面に見られるひび割れや浮き部の多くの範囲は、チタンメッシュ陽極より表面側で浮きが発生しているものと推測される。また、E2-3, E2-4 の浮き部深さはコア削孔深さと一致するため、鉄筋近傍で浮きが発生しているものと考えられるが、近傍に発生している幅 3.0mm の顕著なひび割れから腐食に伴う錆汁等は認められていない。ここで、施工時のはつり状況を写真-3 に、E2-4 の採取コアを写真-4 に示す。写真-3 より、本橋りょうの補修は、鉄筋表面付近まではつりとなっており、写真-3 より、コアはすべて断面修復材であることから、コア削孔深さが断面修復材と既設コンクリートの施工界面であると考えられる。

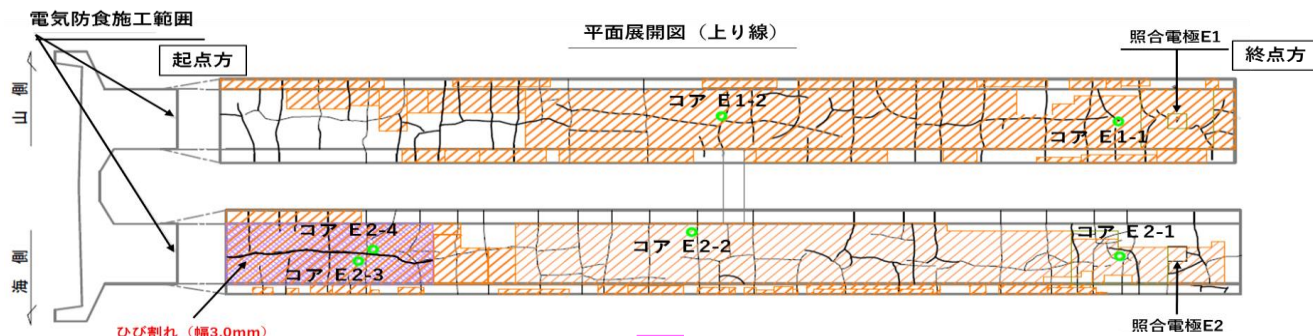
図-1 打音調査結果（※ 深部浮き、浮き）

仮設足場を活用した至近目視及び打音調査の結果、多数のひび割れが認められ、施工面積全体の 71.5% の範囲で浮きが発生していた（図-1）。

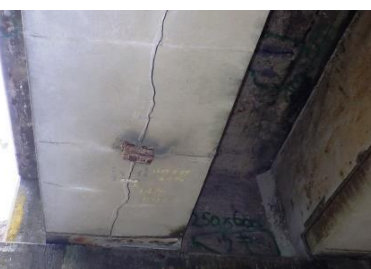
写真-2 桁表面の状況

以上の結果を踏まえ、ひび割れや浮きの原因は、鉄筋の腐食によるものではないと考えられる。ひび割れの多くは、ノンポリマーの断面修復材が使用され、施工当時の仕様では、施工目地を設けていないため、乾燥収縮によって発生したものと考えられる。浮きは、表層部は断面修復材層間界面における下層部のドライアウトにより、深層部は、母材と断面修復材間に打継ぎ処理としてプライマーが使用されておらず、断面修復材からの急激な水分吸収により付着力が低下し、生じたものと考えられる。
