鋼橋の腐食要因別対策と維持管理の向上を目指した取り組み事例

国際航業(株) 正会員 ○伊礼 貴幸
国際航業(株) 正会員 香川 紳一郎

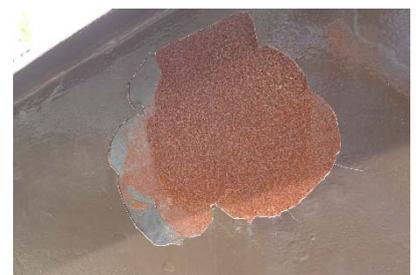
写真-1 は塗装塗替 (Rc-Ⅲ) から 5 年で塗膜が剥離した事例であるが、管理橋梁の中で複数確認されており、耐用年数を大きく下回る期間で著しい変状が発生したことが、塗装塗替時期の判断に影響した一つの要因と考えられる。写真-2 は主桁ウェブ面等の平面的な広い面の防食機能は健全であることに対し、主桁端部の下フランジで局部的に防食機能の劣化や腐食が再発した事例である。部位は違うものの、同様の変状が複数の管理橋梁で

写真-1 ウェブの塗装剥離

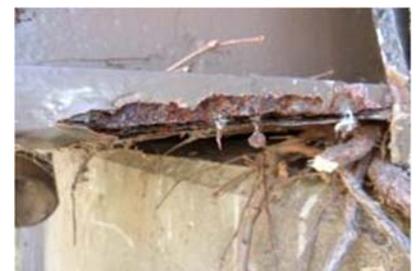
写真-2 下フランジの局部腐食

確認された。このような局所的な変状については、定期点検において健全性の評価をⅡ（予防保全的な措置）

と判定することが多い。図-1は、A市の塗装塗替直近で点検した防食機能の判定結果を整理したものであるが、健全性が高い評価（Ⅱ以上）であるにも関わらず塗装塗替が実施されている事例が複数あることが確認できた。これらは、鋼部材全体の防食機能の劣化は軽微なものの局部的な腐食が確認され早期に対策してきた結果であり、塗装塗替実施の判断に影響した第二の要因と考えられる。

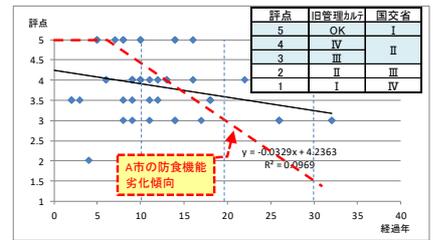
図-1 塗装塗替直近の点検で判定された防食機能の劣化と経過年数

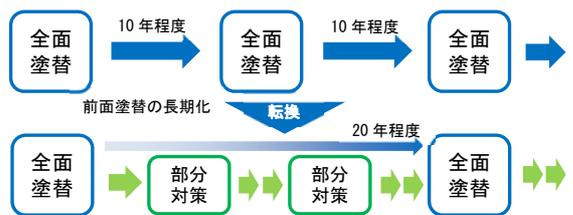
図-2 全面塗替の長期化

さらに、塗装塗替を長期化するためには、制度面での取り組みも必要と考えている。特に、5年に1回実施される定期点検のタイミングを利用し、桁端部に堆積した土砂撤去といった維持作業、局部的な腐食に対する簡易措置としてタッチアップ塗装の導入を検討中である（図-2）。
