## 床版が損傷している橋面舗装の実態調査

国立研究開発法人土木研究所 正会員 ○寺田 剛

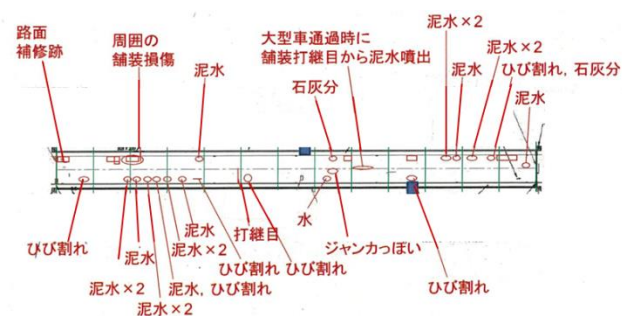
図-1 修繕前の舗装路面の損傷状況

修繕前の舗装路面の損傷状況を図-1 に、主な損傷状況を写真-1～3 に示す。その結果、損傷はひび割れや泥水の噴出が多く見られ、写真-3 に示すように舗装打継ぎ目から泥水が発生していることから、水の浸入が床版にも及んでいる様子が伺える。また、図-1 で分かるとおり、舗装の損傷が発生した箇所は舗装目と施工継端部がほとんどであった。

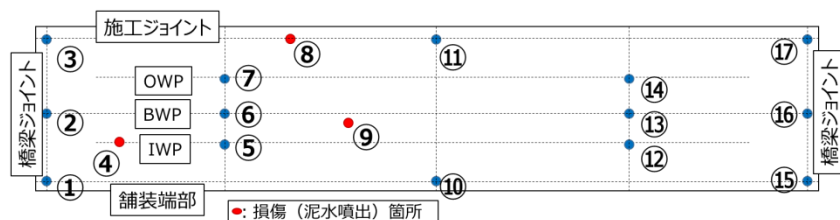
図-2 コア採取位置

床版損傷に及ぼす雨水の浸入経路を確認、推定するため、図-2に示す位置で舗装のコアを採取して、密度、空隙率及び透水係数を試験し、舗装の遮水性や透水の可能性について確認した。図-2中の赤丸の④と⑨は舗装表面のひび割れから泥水が噴出している箇所近傍、⑧は施工継ぎ目から泥水が噴出している箇所近傍からコアを採取した。

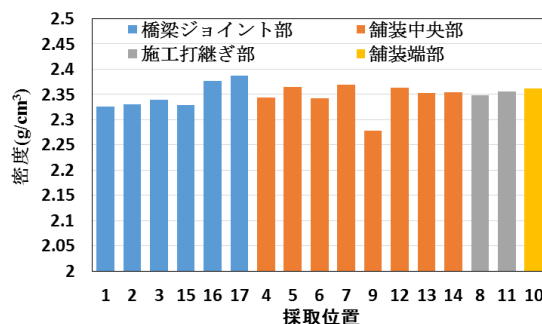
図-3 密度試験結果

密度の試験結果を図-3に示す。この結果、No. 9のみが密度が小さかったが、他の採取位置での違いはなかった。

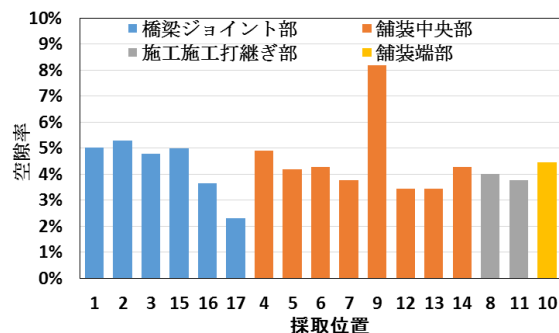
図-4 空隙率試験結果

空隙率の試験結果を図-4に示す。この結果、No. 9のみが空隙率が大きく、他の箇所のコアは空隙率が4%前後であり、通常の舗装の空隙率と大きな違いはなかった。No. 9はひび割れで泥水の噴出近傍であるため空隙率が大きくなったものと考えられる。

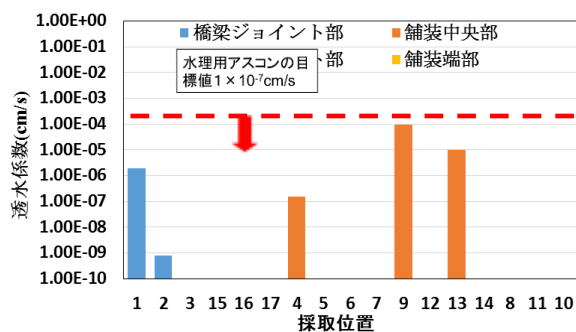
図-5 透水係数試験結果

透水係数の試験結果を図-5に示す。図中に水理用アスコンの目標値  $1 \times 10^{-7}$  の位置を赤の破線で示しているが、一般的に  $1 \times 10^{-7}$  以下であれば不透水であるといえる。この結果、No. 1, No. 4, No. 9及びNo. 13は透水し、それ以外の切り取りコアは不透水であった。No. 1は採取位置が橋梁ジョイント付近で、かつ端部であるため透水したと思われる。No. 4とNo. 9はひび割れで泥水の噴出近傍であるため水みちができていたと考えられる。また、No. 13は切り取りコアに微細なひび割れが観察できたため、それが水みちとなり透水したと考えられる。

- ・舗装のひび割れや泥水の発生及び鉄筋の露出や床版の砂利化の損傷が発生した箇所は、舗装施工継ぎ目付近と端部がほとんどであった。
- ・4年前に防水材を施工しても早期に床版の砂利化、劣化が進行したのは、防水材と舗装端部がほとんど接着していなかったことから舗装端部及び施工継ぎ目から雨水が入り床版の砂利化が進行したと推察される。
- ・コア採取の結果では、舗装を4年前に打ち換えたため、一部で透水している箇所はあるものの、舗装自体はほとんどが健全であった。
- ・以上のことより、舗装施工継ぎ目や端部の防水対策が重要であることが分かった。
