コンクリート舗装のFEM解析による損傷評価

中日本高速道路株式会社 名古屋支社 岐阜保全・サービスセンター 倉戸 伸浩  
中日本ハイウェイ・エンジニアリング名古屋株式会社 名古屋支店 岐阜道路事務所 ○伏屋 和樹  
中日本ハイウェイ・エンジニアリング名古屋株式会社 名古屋支店 岐阜道路事務所 鈴木 正幸  
石川工業高等専門学校 西澤 辰男

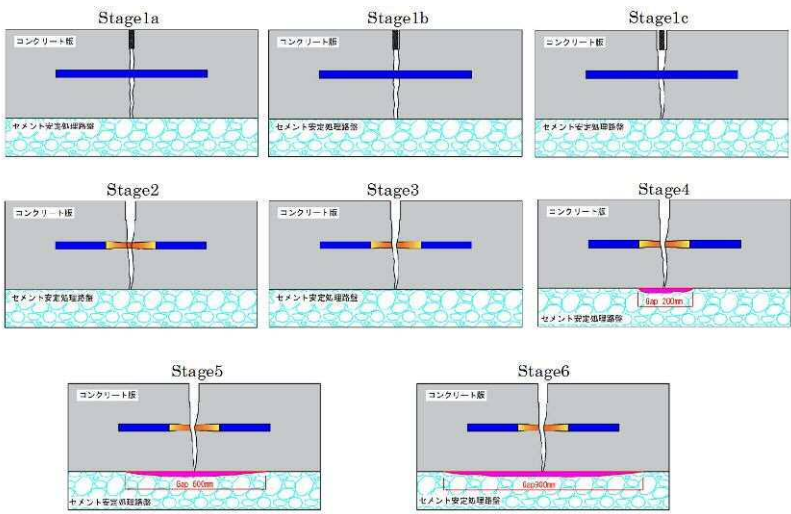
図-2 FEM解析による分級（劣化モデル）

コンクリート舗装区間において、平成29年度にFWD調査を行い、健全度評価を行った。平成29年の調査では目地部全数を対象として実施しており、NEXCO調査要領による伝達率の基準値70%を下回る箇所が49.3%（1,148箇所）あり、早急な対策が必要と判断した。そこで、補修必要箇所が非常に多く、損傷程度により補修工法が異なってくるため、FWDデータを用い、FEM解析により表-1および図-2に示す損傷程度Stage1～Stage6の目地劣化モデルに分級した。

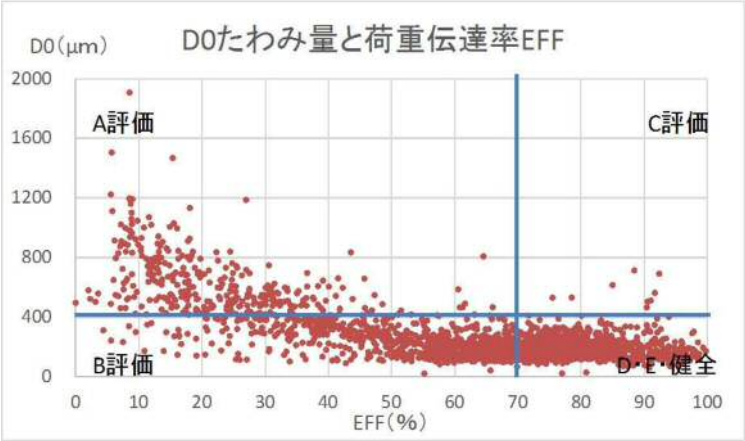
図-3  $D_0$  たわみ量と荷重伝達率  $Eff$  による評価

NEXCO 調査要領による FWD 調査結果の評価を行う。調査要領による評価は、図-3 に示す通り  $D_0$  たわみ量と荷重伝達率  $Eff$  による評価となっており、評価指標は  $D_0$  たわみ量が  $400\mu m$  以上、荷重伝達率  $Eff$  が 70% 未満であり、評価基準は表-2 の通りである。

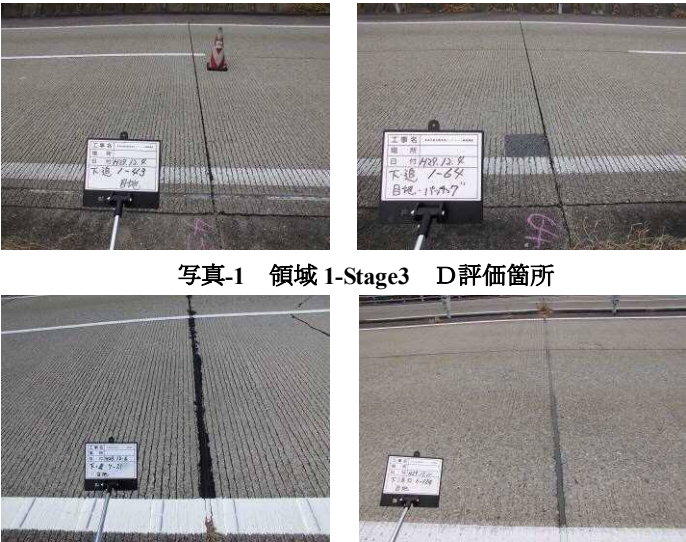
FEM 解析により分級した結果を表-3 に示す。また、FEM 解析により分級結果と NEXCO 調査要領に基づく評価を比較するため、評価別に区分した。Stage4 以上はダウエルバーの切断等の損傷があり、かつ路盤上面の空洞（ギャップ）があると判断され、A もしくは B 評価であるため、 $D_0$  たわみ量が  $400\mu m$  以上、もしくは荷重伝達率  $Eff$  が 70% 未満である。Stage2 および Stage3 では、ギャップは発生はないが、ダウエルバーの切断・腐食が推定される。しかし、表-3 の領域 1 にあたる  $D_0$  たわみ量が  $400\mu m$  未満で、荷重伝達率  $Eff$  が 70% 以上の箇所であり、安全側に評価ができています。Stage1 ではダウエルバーは健全で、ギャップの発生はないと判定されるが、領域 2 にあたる 29 箇所は何らかの問題があり、 $D_0$  たわみ量が高く、 $Eff$  が低くなっているため、更なる詳細調査を実施し、損傷程度を確認する必要があると考える。

写真-1、写真-2 に目地劣化モデルと NEXCO 調査要領に基づく評価で異なる結果となっている領域 1・領域 2 の目地部状況を示す。

写真-1 領域 1-Stage3 D評価箇所

写真-2 領域 2-Stage1 (左：B 評価、右：C 評価)

コンクリート舗装のコンポジット化を視野に入れ、表層部分にリフレクティブクラックおよび段差等が発生しないよう、今回の FEM 解析による目地劣化モデルを基に補修計画を立案する。ただし、この FEM 解析による目地劣化モデルについても、補修工事の際に開削調査等を行い、精査することが重要であると考え。
