開削調査によるコンクリート舗装目地部の劣化状況

中日本ハイウェイ・エンジニアリング名古屋株式会社 名古屋支店 道路技術部 ○野呂 直史
 中日本高速道路株式会社 名古屋支社 保全・サービス事業部 保全チーム 中村 康広
 中日本ハイウェイ・エンジニアリング名古屋株式会社 名古屋支店 岐阜道路事務所 高井 健志
 中日本ハイウェイ・エンジニアリング名古屋株式会社 名古屋支店 道路技術部 中村 茂樹

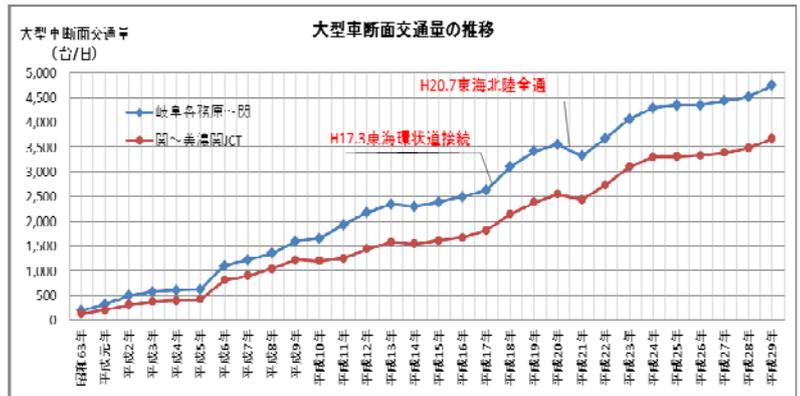
図-1 東海北陸自動車道 大型車断面交通量の推移

東海北陸自動車道は昭和61年3月5日に岐阜各務原 IC～美濃 IC 間が開通し、その後順次延伸して平成20年には全線開通している。舗装に負荷を与える大型車断面交通量は図-1に示す通り、平成29年では4,741台/日となり、総通過台数は27百万台となっている。

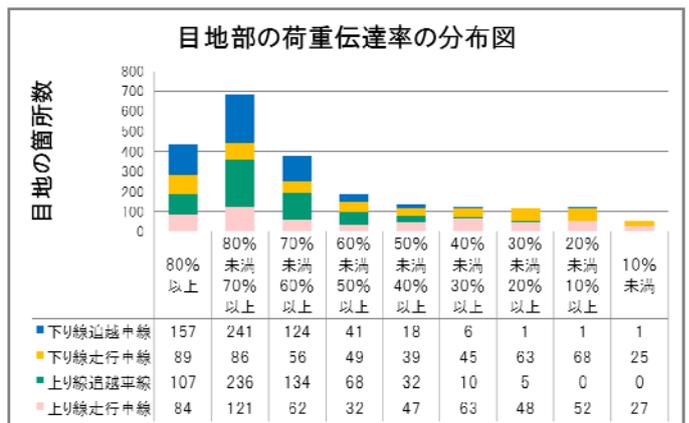
図-2 平成29年測定結果による荷重伝達率分布図

コンクリート舗装区間では、目地部の損傷度合を定量的に評価するため、FWD 調査による荷重伝達率評価によりダウエルバーの評価を行っている。その結果を表-1に示す。平成22～23年の調査では20m間隔で(目地2個に対し1個の割合)で実施しているが、平成29年の調査では全数を対象として実施した。NEXCO 調査要領による伝達率の基準値を70%とすると、平成22～23年では補修が必要と判断される箇所が20%程度であったものが、平成29年には50%程度まで増加していた。また、その損傷箇所の伝達率においては、基準値の70%に近い値から、0%に近い値までが存在している。そこで、その損傷事象として、目地部のダウエルバーの損傷程度を確認するため、開削調査を行った。

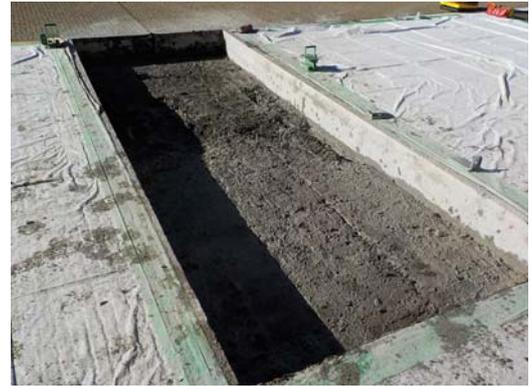
写真-1 開削調査状況

開削調査（写真-1）で、舗装版切断面の版厚・損傷の有無、路盤空洞確認、路盤支持力の確認を行い、撤去・運搬後に仮置きヤードにてダウエルバーの損傷程度を確認を行った。

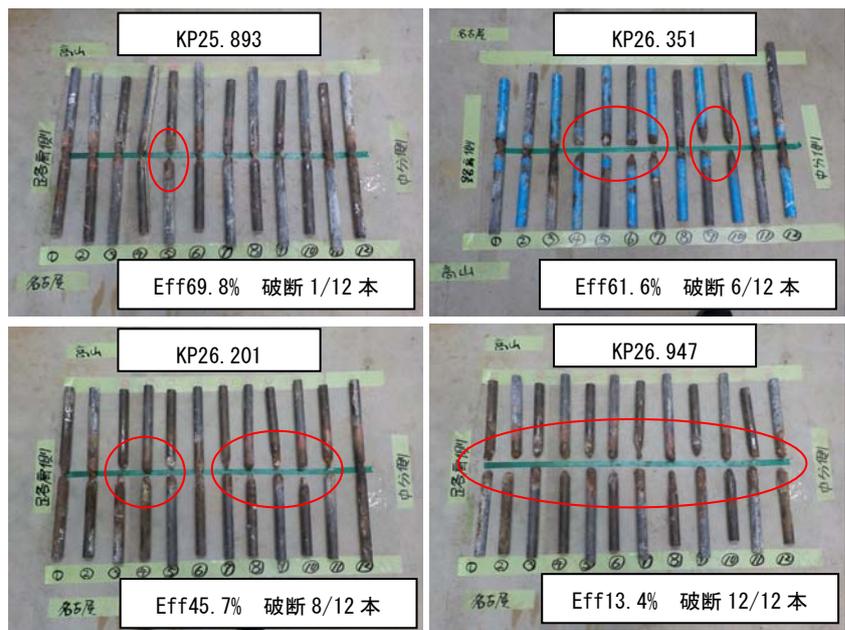
写真-2 開削調査箇所ごとに抜取りしたダウエルバー

本報告においてはダウエルバーの損傷に特化し、写真-2 で開削調査箇所ごとに抜取りしたダウエルバーを示す。全てのダウエルバーで腐食による断面欠損が確認されており、かつ荷重伝達率が小さくなるにつれダウエルバーの破断箇所が増加している。荷重伝達率が閾値より 10%下回るとダウエルバーの半数に破断している傾向が見られた。

KP25.893 は荷重伝達率が閾値程度であるが、12本のうち、1本が破断し11本は腐食により断面欠損している状態であった。KP26.351 は荷重伝達率が閾値を 10%程度下回る箇所であるが、12本のうち半数の 6本が破断していた。KP26.201 は荷重伝達率が閾値を 25%程度下回る箇所であるが、12本のうち 8本が破断しており、破断していないダウエルバー4本の平均断面欠損率は 60%であった。KP26.947 は荷重伝達率が 10%程度であり、12本全てのダウエルバーが破断していた。

荷重伝達率が閾値 70%を下回れば、荷重伝達装置に変状があり、閾値を 10%下まわればダウエルバーの半数が破断している可能性が高く、荷重伝達率が 10%程度の場合にはダウエルバーの全数が破断している可能性が高い。荷重伝達率不足箇所においてはバーステッチ工法による補修を行い、水の浸透防止を図る目的で、目地材の補修およびコンポジット化の検討を行っていく。
