## 供用に伴う舗装の路面性状および構造的健全性に関する追跡調査結果

(国研) 土木研究所 正会員 ○渡邊 真一, 寺田 剛, 藪 雅行

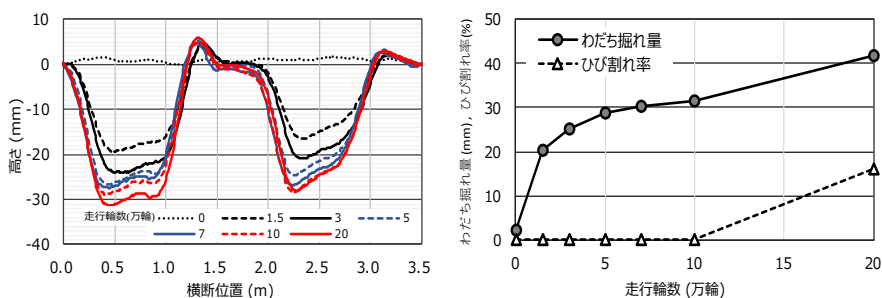
図-3 路面性状調査結果（左：横断形状，右：走行輪数との関係）

図-3 に路面性状測定結果を示す。なお、横断形状の高さおよび、わだち掘れ量は 5 つの横断測線の測定値を平均したものである。図-3

より、ひび割れについては、10 万輪走行までは発生がみられず、20 万輪走行の時点において、ひび割れ率 16% 程度の細かなひび割れが生じていた。わだち掘れ量については、1.5 万輪走行時に約 20mm まで急増後、10 万輪走行時で約 30 mm まで漸増し、その後ひび割れの発生に伴い増加率の微増傾向がみられた。

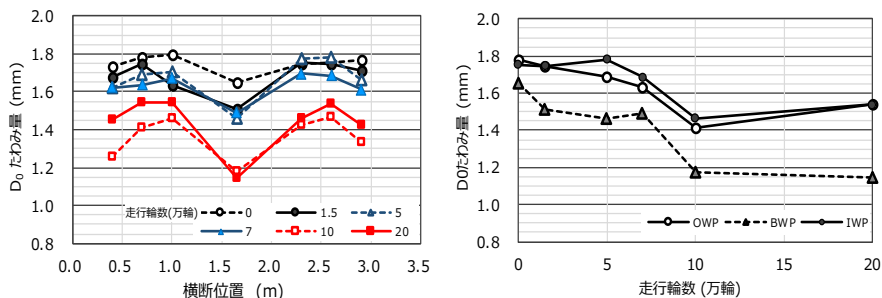
図-4 FWD たわみ量測定結果（左：横断位置とたわみ量，右：走行輪数との関係）

図-4にFWDによる載荷部直下のたわみ量  $D_0$  の測定結果を示す。図-4より、10万輪走行までは、たわみ量は減少し支持力が増加する傾向がみられ、ひび割れの生じた20万輪走行時点では輪跡部のOWPおよびIWPにてたわみ量の微増傾向がみられる。次に、たわみ形状から逆解析により得られた各層の弾性係数を図-5に示す。図-5より、表層と路盤層の弾性係数については、IWPおよびOWPにおいて10万輪走行までは微増、その後減少傾向となっており、BWPにおいては増加傾向がみられる。一方、路床の弾性係数については、場所によらずほぼ一定の値となっている。

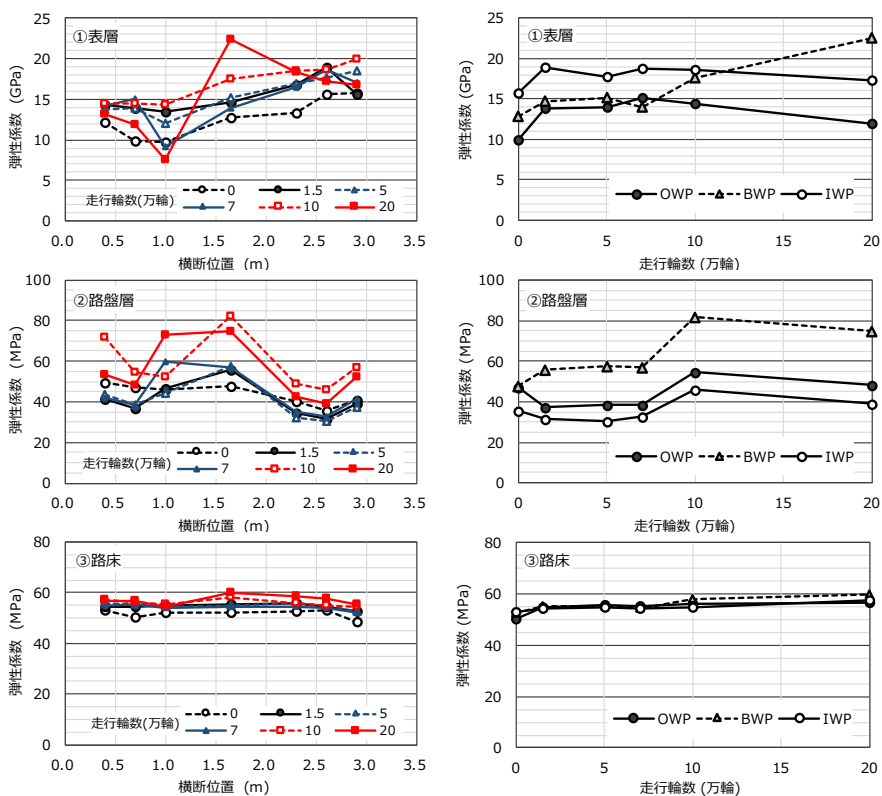
図-5 各層の弾性係数（左：横断位置と弾性係数，右：走行輪数との関係）

以上の調査結果から得られた、路面性状と構造的健全性との関係は以下のとおりである。路面性状については、1.5万輪走行にてわだち掘れ量が約20mm、その後も10万輪走行まではわだちが増加しひび割れの発生は見られなかった。このときの舗装構造は、支持力の増加、表層および路盤層の弾性係数の増加傾向がみられ、構造的な損傷は見られなかった。これは舗装の構成上、表層が薄く、路盤以下の層に大きな交通荷重が作用したため、塑性変形が生じると共に剛性が高まったものと考えられる。またひび割れの発生以降、表層および路盤層の輪跡部における支持力、弾性係数の減少傾向がみられた。このことから、ひび割れの進展が舗装の構造的損傷に影響を与えていることが示唆される。
