## ベトナム社会主義共和国・ハノイ市周辺の舗装の状態について

大成ロテック（株）技術研究所 正会員 ○岡島 穂高

本文では、研究の一部として実施した、ベトナムのハノイ周辺の舗装の IRI を測定した結果を報告する。

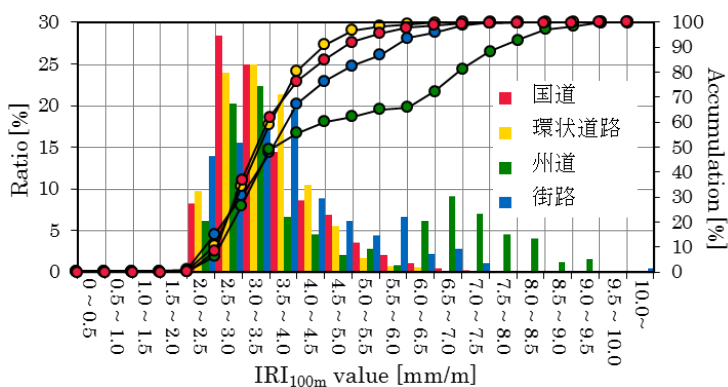
図-3 IRI<sub>100m</sub> の測定結果

今回測定した道路の内、それぞれの道路種別で測定した IRI<sub>100m</sub> の測定結果を図-3 に示す。図-3 より、IRI<sub>100m</sub> の測定頻度の累積が 50 %となる IRI は、国道が 3.2mm/m、環状道路が 3.3 mm/m、州道が 3.6 mm/m、街路が 3.6 mm/m となった。また、州道や街路では国道、環状道路に比べ IRI<sub>100m</sub> が 5 mm/m を超える区間が多かった。

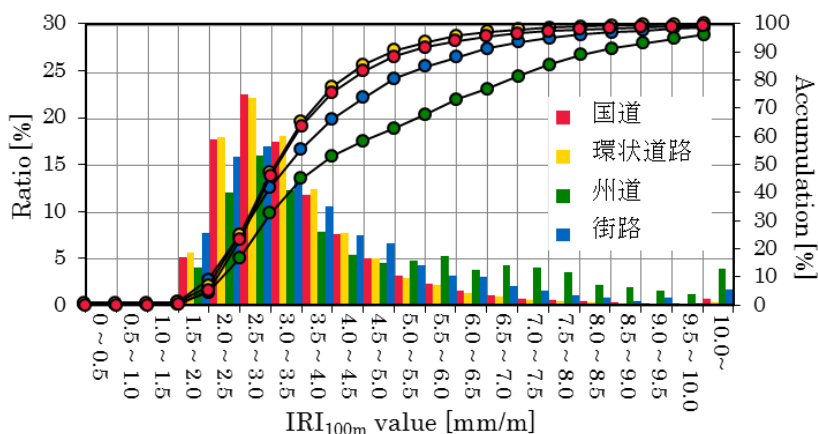
図-4 IRI<sub>10m</sub> の測定結果

IRI<sub>100m</sub> の値が増大している原因を特定するために、IRI<sub>10m</sub> を算出し、IRI<sub>10m</sub> が大きな箇所の画像データを抽出し舗装の状態を確認した。なお、抽出した IRI<sub>10m</sub> の値は、舗装点検要領で損傷レベル大（修繕段階）となる 8 以上<sup>2)</sup> とした。また、各道路種別ごとに算出した IRI<sub>10m</sub> の測定結果を図-4 に示す。図から、それぞれの道路種別ごとの IRI<sub>10m</sub> が 8 以上の出現率は、国道が 2.0 %、環状道路が 1.3 %、州道が 11.1 %、街路が 4.2 %となり、州道が一番 IRI が悪いことが分かる。

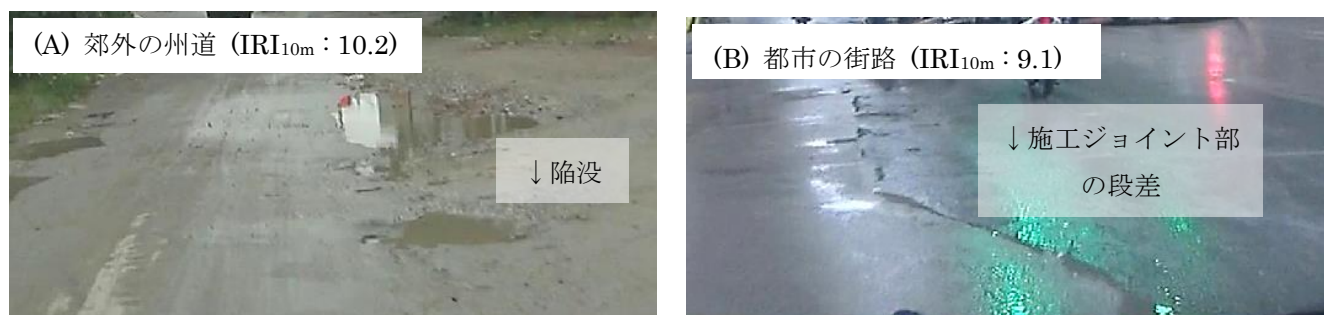
写真-1 測定した舗装の代表的な路面画像

また、州道と街路の IRI<sub>10m</sub> が 8 以上の代表的な路面状況を写真-1 に示す。(A)より、郊外の国道では、陥没が確認された。陥没箇所に水が存在しているが、この区間では排水施設が整備されていないため、雨水が舗装体へ浸透しやすくなり損傷が進行したと考えられる。

(B)より、都市の街路では、周辺の様々な建設工事にともないパッチングのような施工ジョイント部に段差が確認された。

ハノイ周辺の道路の IRI を測定した結果、IRI<sub>100m</sub> の中央値は国道が 3.2 mm/m、環状道路が 3.3 mm/m、州道が 3.6 mm/m、街路が 3.6 mm/m であったが、IRI<sub>10m</sub> が 8 以上の出現率は、国道が 2.0 %、環状道路が 1.3 %、州道が 11.1 %、街路が 4.2 %となり、州道が一番 IRI が悪いことが分かる。IRI が悪くなっている原因として、周辺の様々な建設工事にともないパッチングのような施工ジョイント部に段差や、路肩陥没などが確認された。
