## 高速道路トンネル坑口近傍におけるのり面災害復旧対策

### - 圏央道（外回り）川口トンネル北坑口 -

中日本高速道路(株) 八王子支社 長町 明彦

(株)熊谷組 土木事業本部 ○正会員 片山 政弘 正会員 中出 剛 正会員 山口 哲司 濱田 好弘

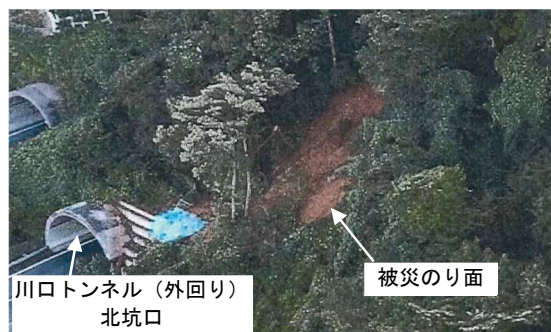
当該地域周辺では、平成 29 年 10 月 19 日の降りはじめより、崩壊が発生したと考えられる 10 月 23 日の朝方までに連続降雨量 312.5mm を記録し、23 日の AM2 時～3 時にかけては最大時間降雨量 69.0mm/h を記録した（八王子 JCT 観測所）。この降雨の影響で当該のり面が幅約 10m、斜面長さ約 30m、標高差約 20m にわたり崩壊した（写真-1）。高速道路本線には悪影響を及ぼさなかったものの、応急対策としてブルーシートの敷設や大型土嚢による土砂流入防止工を実施した。

写真-1 トンネル坑口付近災害状況

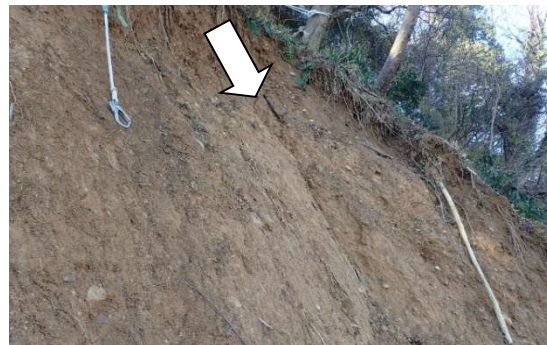
写真-2 イス型すべりを規制する高角度節理

地表地質踏査により、全体の崩壊概要やすべり面などの把握を行った。崩壊は高標高位が一部、崖状に近い急斜面を呈し、低標高位に移行するにつれ、徐々に緩勾配となる。崩壊地には高角度流れ盤の節理が認められ（写真-2）、また、地下水の湧出に伴うパイピングホールも認められた。深度方向の調査としてコアボーリングや簡易動的コーン貫入試験などを実施し、図-1 に示す地質縦断面を想定した。これら結果から、今回の崩壊は強風化礫岩（W1ks-g と呼称）分布域にて高角度の流れ盤節理と低角度のすべり面の組み合わせによるイス型すべりが発生し、その誘因は大雨に伴う地下水位の上昇であることが想定された。対策工は上記の結果を反映させて計画した。

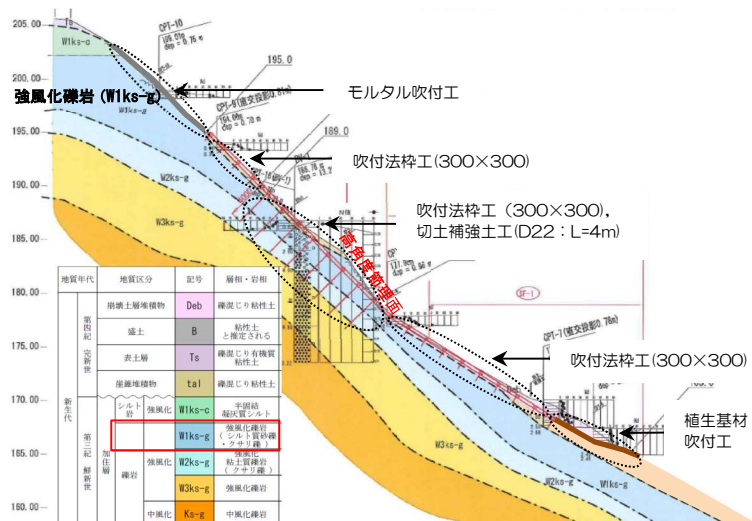
図-1 地質縦断面図 (主断面)

今回崩壊したすべり面形状をもとにした逆解析結果ならびに  $N$  値などから強度物性値を想定し、斜面安定検討を行った。地質調査結果などとあわせ検討した対策工を図-1, 2に示す。また、検討結果の要点を以下に示す。

①今回の崩壊は高角度節理面より下位のイス型すべりであり、高角度節理より高標高位ののり面が不安定化しやすい状況にあった。当該部をラウンディング掘削するとともに吹付法砕工、切土補強土工 ( $L=4.0\text{m}$ ) による抑止工 ( $F_{sp} \geq 1.2$ ) を計画した。

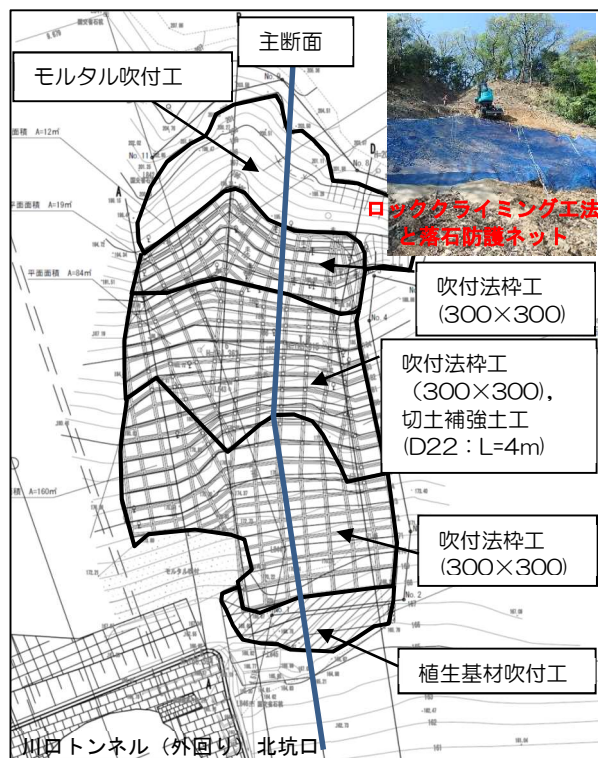
図-2 対策工平面図

②最上位部の急崖部は礫岩の礫などの崩落が懸念されるため、モルタル吹付工にて保護することとした。また、最下位部は緩傾斜部で比較的安定していることから、植生基材吹付工で対応することとした。

③その他の範囲は降雨などによる浸食や安定性の低下の懸念から、表層保護を目的として吹付法砕工にてのり面安定を図ることとした。

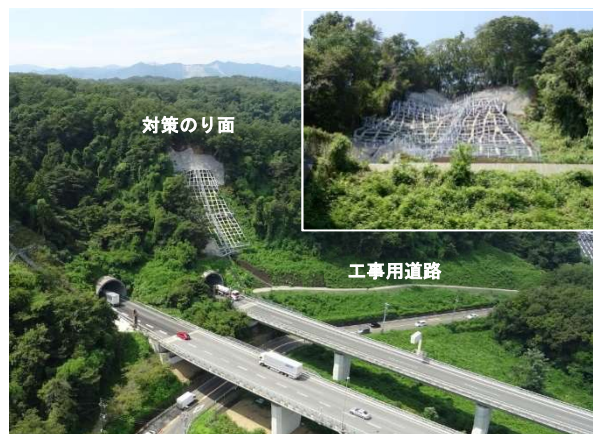
写真-3 完成写真

当該地は高標高位に位置する高速道路トンネル坑口付近であることから、施工箇所へのアプローチとして  $L$  = 約  $170\text{m}$  の工事用道路を構築した (写真-3)。当該地の対策工は高低差が約  $40\text{m}$  以上にも及び高標高位は急峻な地形となることから、安全性や施工性を考慮し以下の機器・工法を採用し、無事工事を完了した。
