## 盛土崩壊の要因となったふとんかごの鉄線腐食に関する一考察

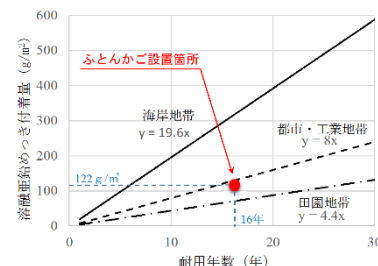
図-7 環境による腐食速度<sup>6)</sup>

鉄線かごの熔融亜鉛めっき付着量は  $122\text{g/m}^2$ 、破断までの経過年数が 16 年であるため、腐食速度  $P$  は、 $6.9\text{g/m}^2 \text{ 年}$  となる。この値は、図-7 に示す「都市・工業地帯」付近の値に近似する。図-8 は、海岸からの離隔距離による腐食速度 ( $\text{g/m}^2 \text{ 年}$ ) を示している。腐食速度から逆算すると、ふとんかごの設置箇所は海岸線からおよそ 3.5km 付近に相当し当該地点 3.2km とほぼ一致する。このことから、ふとんかごが崩壊した現場は、海岸線に近接する田園地帯であり、環境と海岸からの距離による腐食速度の関係から、塩水の飛散等による影響が高いと考えられる。
