## 非破壊調査による標識基礎部アンカーボルトの点検効率化

西日本高速道路エンジニアリング中国(株) 正会員 ○大段好勝

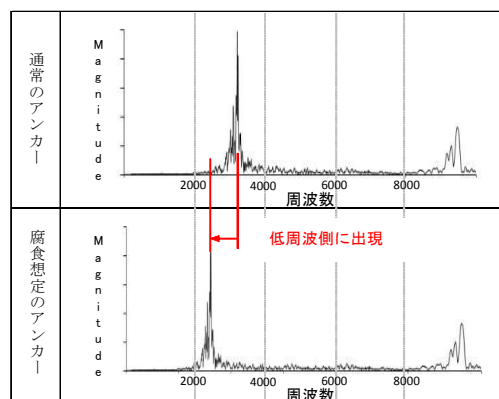
図-6 ピーク周波数の比較 (イメージ)

- ・ A Eセンサの判定については、測定されたピーク周波数が 3,000Hz 未満であった場合を変状の可能性有りとした。図-6 は試験体により通常のアンカーボルトと腐食想定アンカーボルトを比較したもので、腐食想定アンカーボルトでは通常のアンカーボルトよりもピーク周波数が低周波側に出現する。なお、基準値の 3,000Hz については試験体による試験結果及び照明柱基礎部の調査結果等から安全側に設定しているが、今後も調査結果の検証を実施し基準値の妥当性の確認を行うこととしている。
- ・ 超音波探傷器の判定については、表示された二次元画像において図-7 に示すように変状箇所が○部のように表示され、付近のネジ山とは異なったエコー図が見られることから変状があることを確認できる。

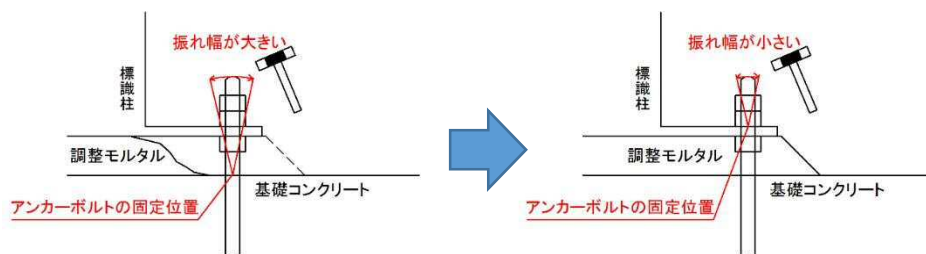
図-8 調整モルタル部の破損による影響

- ・ 調整モルタル部の破損等によりアンカーボルトの拘束力が低下した。(図-8 参照)
- ・ アンカーボルトの表面的な腐食など微小な変状を包含しているためにピーク周波数が低周波側に出現した。
- ・ 基準値が高すぎるため健全なものに対しても変状の可能性有りの判定となった。
