## 照明柱路面境界部腐食の非破壊検査技術による検証結果 (COLOPAT スキャン)

東京理学検査株式会社 正会員 ○長嶋 功一  
 東京ガスエンジニアリングソリューションズ株式会社 安部 健  
 株式会社アミック フェロー会員 松浦 康博  
 藤沢市道路河川部 小島 佳幸

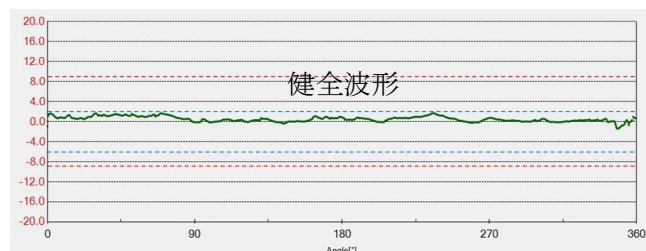
図-3 腐食波形の例

表-1に掘削腐食調査結果及び検証結果を示す。また、健全部と腐食部の腐食波形の代表例を図-3に示す。掘削腐食調査と整合するもの(A)は、17支柱中12支柱(71%)、そのうち限界板厚以下のもの(×と表記)は4支柱すべてで整合している。板厚減少率10%以上55%未満(△と表記)については、6支柱中5支柱で掘削調査と合致している。合致していないNo.11は、0°位置の板厚減少率7%に対して本非破壊検査で×判定(55%以上)となっている。板厚減少率10%未満(○と表記)については、7支柱中3支柱で掘削腐食調査と合致している。適合していない4支柱は90°ごとの肉厚減少率が0%に対して、すべてが△判定となっている。

- (1) 板厚減少率55%以上(限界板厚以下)の場合：重篤な腐食の検出の見落としは見られず、十分検知できることが確認された。
- (2) 板厚減少率10%以上55%未満の場合：検出の見落としは認められないが、表面状態の影響により判定が大きく変わってしまうことが確認された。理由としてNo.11の0°方向は、走査表面が腐食によりあばた状になっていたことから、その影響によるものと考えている。
- (3) 板厚減少率10%未満の場合：整合は7支柱中3支柱(43%)であった。整合していない4支柱は、腐食波形が全体的に少しオフセットしており、表面状態の影響である可能性が高い。これにより10%未満のしきい値に僅かにかかってしまっている。しきい値の安全率が高めにとられている影響もあるが、全般に汚れや塗膜の状態の度合いにより検査結果が影響を受ける場合があるので、前処理を簡単な拭き取りだけではなく、軽く磨くなどの標準的な手順を決めることにより腐食検知精度を上げられる可能性がある。
- (4) センサが接触する部分に腐食などによる凹みが確認された場合は、探査信号が大きく歪むことが分かった。
