照明柱路面境界部腐食の非破壊検査技術による検証結果（非破壊検査技術の比較）

株式会社アミック フェロー会員 ○松浦 康博
 株式会社アミック 陰山 公明
 藤沢市道路河川部 正会員 西山 博光

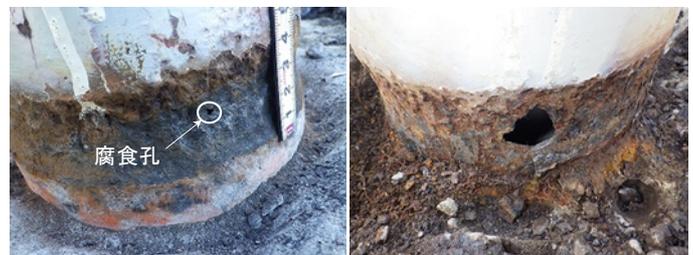
写真-1 照明柱7

診断を行った28支柱のうち3手法とも共通して診断を行った17支柱の照明柱の掘削腐食調査による検証結果を表-2に示す。表中の記号で、○は、板厚減少率10%未満(健全)、△は、板厚減少率10%以上55%未満、×は板厚減少率55%以上(限界板厚以下)を示す。写真-1,2に、路面境界部の腐食状況写真を示す。

写真-1 や 2 のような腐食で開孔した位置の診断精度について, 28 支柱のなかで腐食開孔がある 4 支柱の照明柱について位置精度の検証を行った。表-4 に示すように, 手法 C の精度が良いことが分かる。(診断精度±45 度以内)
