## 亜熱帯島嶼環境下において再劣化を繰り返す RC 橋の耐荷力検討

大日本コンサルタント (株)  
同上

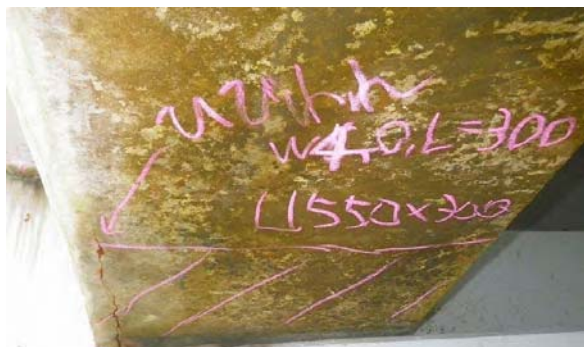
過年度資料によると竣工後から平成 15 年の補強工事までに主桁の下フランジ部を対象とした 2 回の断面修復が実施されており、補強後の平成 27 年の定期点検において主桁下フランジ部にうきやびびわれ等の再劣化(写真-1)が確認され、その後平成 29 年にも断面修復が実施された。なお、平成 27 年のはつり調査結果によれば、写真-2 に示す増厚部の補強鉄筋の一部に断面欠損を伴う腐食が生じていた。

写真-1 損傷状況（主桁下面のひわれ・うき）

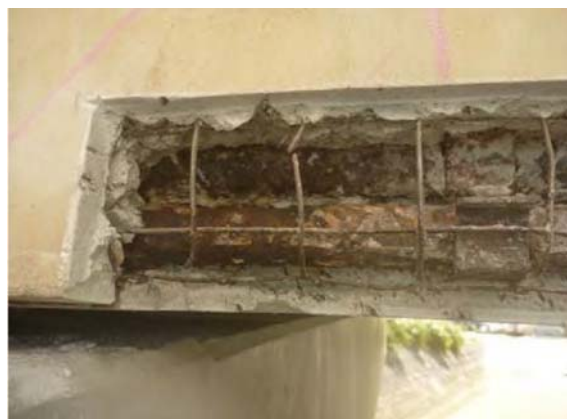
写真-2 はつり調査結果（H27）

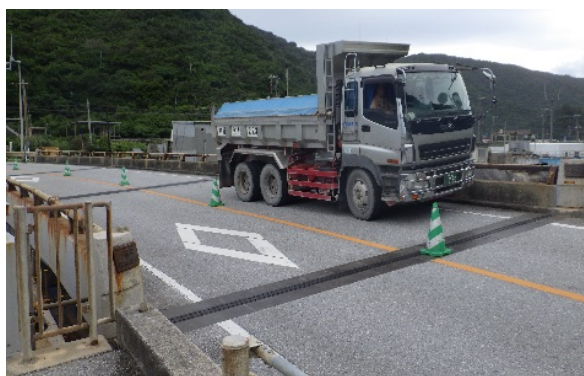
本橋の残存耐荷力を把握するために、第 3 径間を代表として 20t の 3 軸トラックを用いた静的・動的載荷試験(写真-4)により支間中央に作用するひずみとたわみを測定するとともに、応力頻度測定<sup>1)</sup>を実施し、復元設計に基づく理論値と

写真-4 載荷試験状況

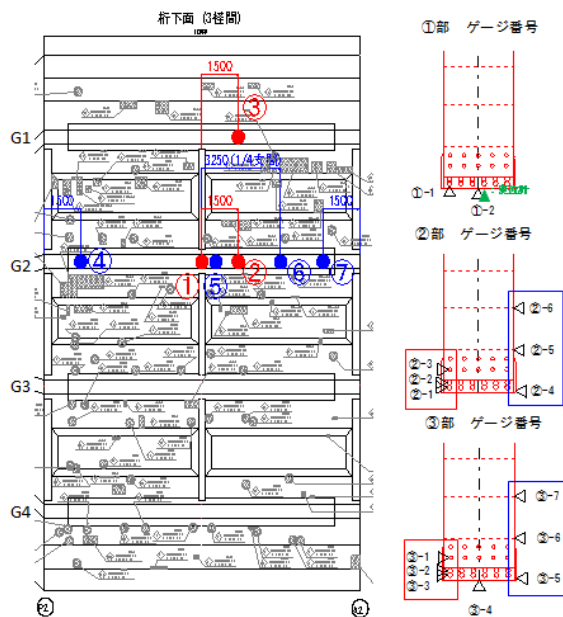
の比較から残存耐力力の照査を実施した。さらに、今後の継続的なモニタリングを想定して、橋面からの加速度計測により簡易にたわみを算出できる「Integral\_AC」(旧「TWM システム」から改名され、(株) TTES より提供されている。)を用いて、変位計を用いた従来手法との比較を行った。ひずみゲージおよび変位計の計測位置を図-1 に示す。

表-1 より、静的と動的の発生応力は路面の凹凸等によって発生する動的増幅率が約 1.2 倍程度であり、最も大きい支間中央の補強鉄筋下側 (①-1) では、別途実施した復元設計値 ( $15.2\text{N/mm}^2$ ) の約 24% 程度であり、応力頻度測定の結果を考慮しても現行の供用荷重に対して十分に余裕がある。また、断面内の応力分布について、既設鉄筋 (②-3) と補強鉄筋 (②-1, ②-2) は概ね同等の応力値であり、主桁側面に配置した ②-4~5 についても高さ方向の応力分布に異常は見られない。さらに、既設主桁と増厚部の境界に別途設置した  $\pi$  ゲージではノイズレベルの極めて小さい値であったことから、増厚部と既設桁と一体化しており、現況状態でも十分に補強効果を有していることがわかった。なお、载荷試験と応力頻度測定の発生応力は動的载荷試験時の約 2.0 倍程度となっており、走行速度の違いや重車両の同時载荷などの影響が考えられる。

図-1 計測位置図

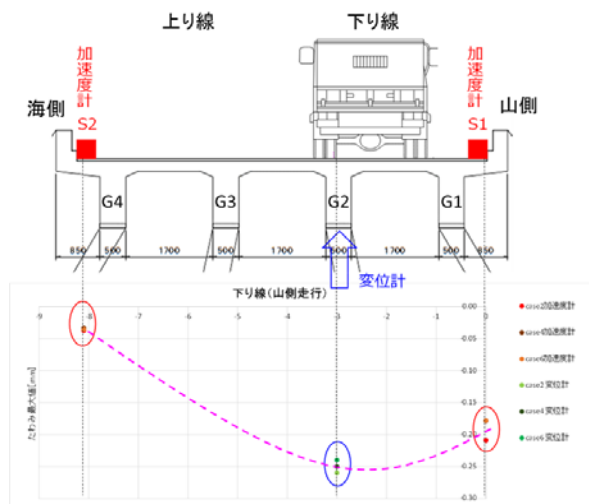
たわみの計測結果について、変位計による従来手法と Integral\_AC の計測結果を表-2 および図-2 に示す。計測位置が異なるため輪荷重直下の変位計計測値が他と比べ大きいが、たわみの大小関係は妥当であり、両者は強い相関関係を示していたことから、算出されたたわみ値の信頼性は高く、今後の状態評価手法として活用できると考えられる。

図-2 動的たわみの計測結果の検証
